Jerzy Szałygin
Fundacja Ochrony Wspólnego
Dziedzictwa Kulturowego Terpa

PRACE KONSERWATORSKIE PRZY WYPOSAŻENIU KOŚCIO- ŁA RZYMSKOKATOLICKIEGO PW. ŚW. ŚW. PIOTRA I PAWŁA W TBILISI, GRUZJA

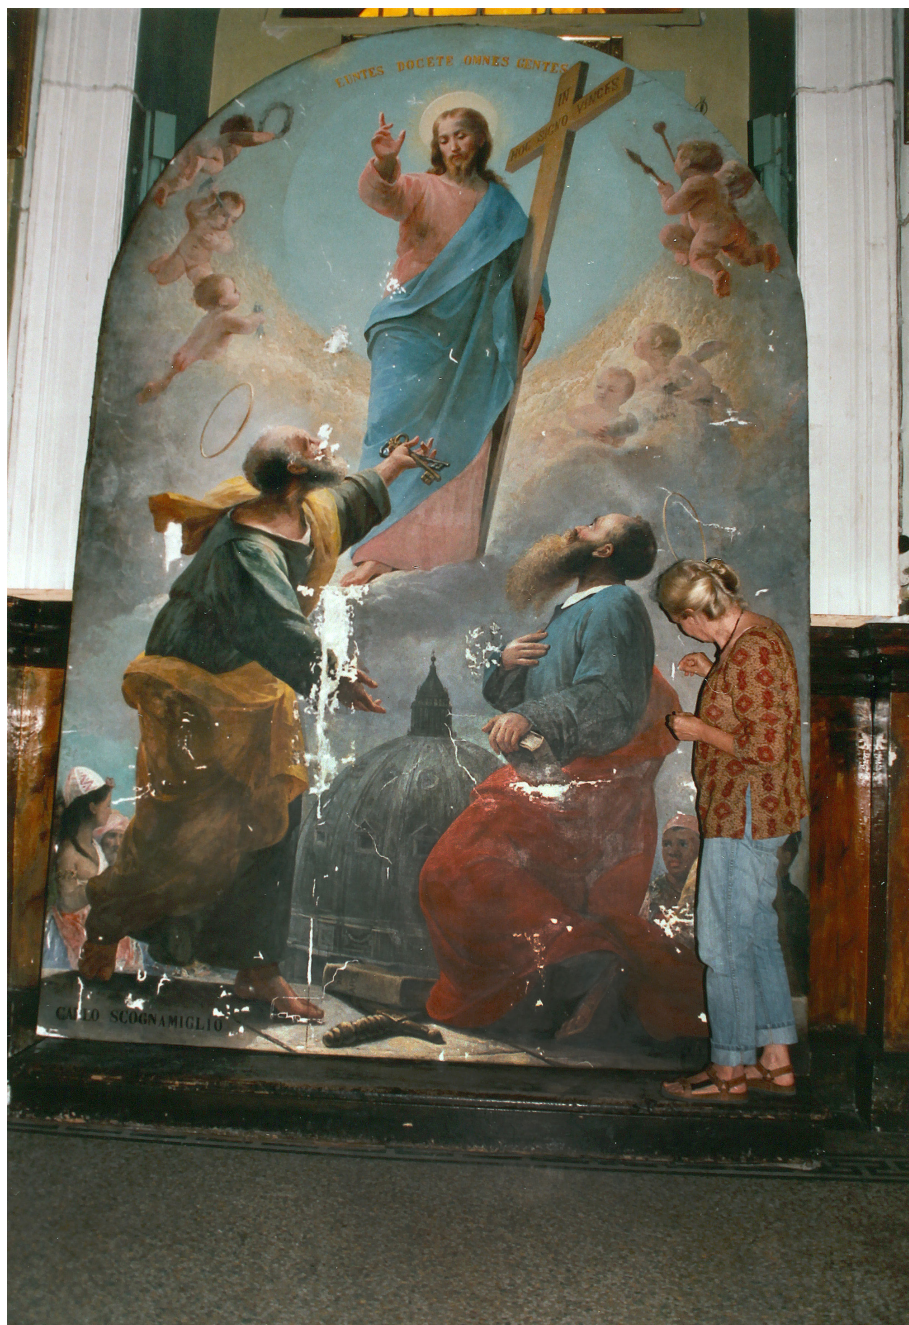
Il. 2. Obraz *Święci Piotr i Paweł* w trakcie prac konserwatorskich. Fot. A. Grzechnik.

Do prac konserwatorskich przystąpiono w końcu sierpnia i prowadzono je przez cały wrzesień. Po wstępnym przebadaniu obiektu poddano go wszechstronnym zabiegom konserwatorskim polegającym na: usunięciu zabezpieczeń odwrocia, zdemontowaniu obrazu ze stelażu i wyjęciu z ramy, mechanicznym oczyszczeniu lica i odwrocia, zabezpieczeniu lica bibułką przyklejoną na pastę woskową, zdjęciu płótna z krosna, usunięciu łat płóciennych z odwrocia, mechanicznym oczyszczeniu miejsc po łatach oraz

czyszczeniu całego odwrocia, prostowaniu płótna, nasączeniu płótna masą dublażową (woskową), dublażu płótna, odwróceniu zdublowanego płótna i usunięciu zabezpieczeń z lica, usunięciu z lica werniksu, retuszy i przemalowań, uzupełnieniu ubytków gruntu i ich izolacji, oczyszczeniu krosna, naciągnięciu płótna na krosno, klinowaniu krosna, punktowaniu w technice olejno-żywicznej, naniesieniu warstwy werniksu ujednolicającego połysk, montażu obrazu w ramie i zamontowaniu go w konstrukcję ołtarzową. Równoległe do prac przy płótnie obrazu prowadzone były prace konserwatorskie i pozłotnicze przy ramie obrazu – oczyszczono, wzmocniono i naprawiono ramę, przeprowadzono jej konserwację oraz prace pozłotnicze.

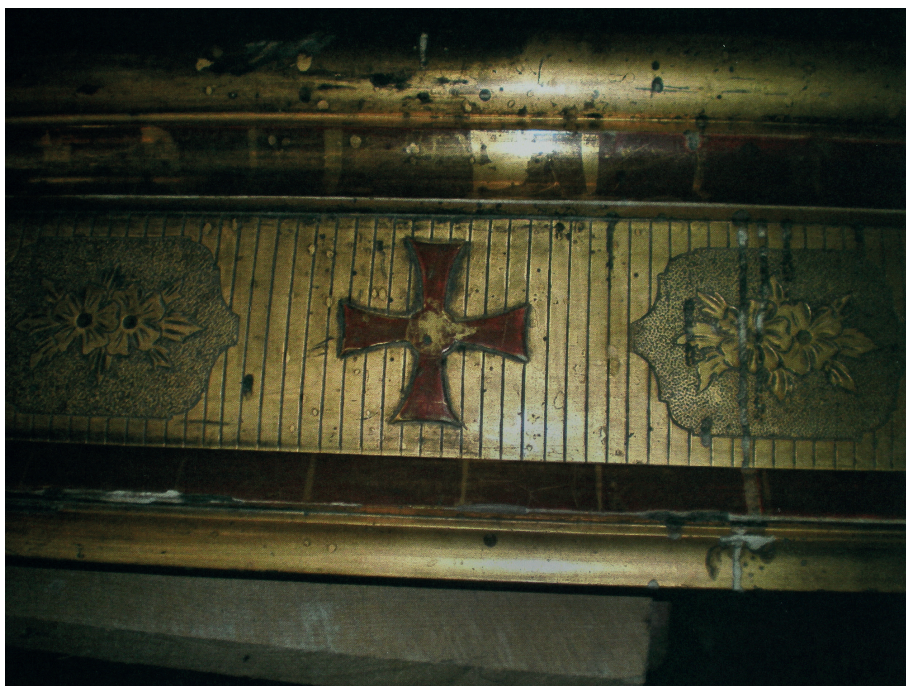
Il. 3. Fragment ramy obrazu przed konserwacją. Fot. J. Zagańczyk.

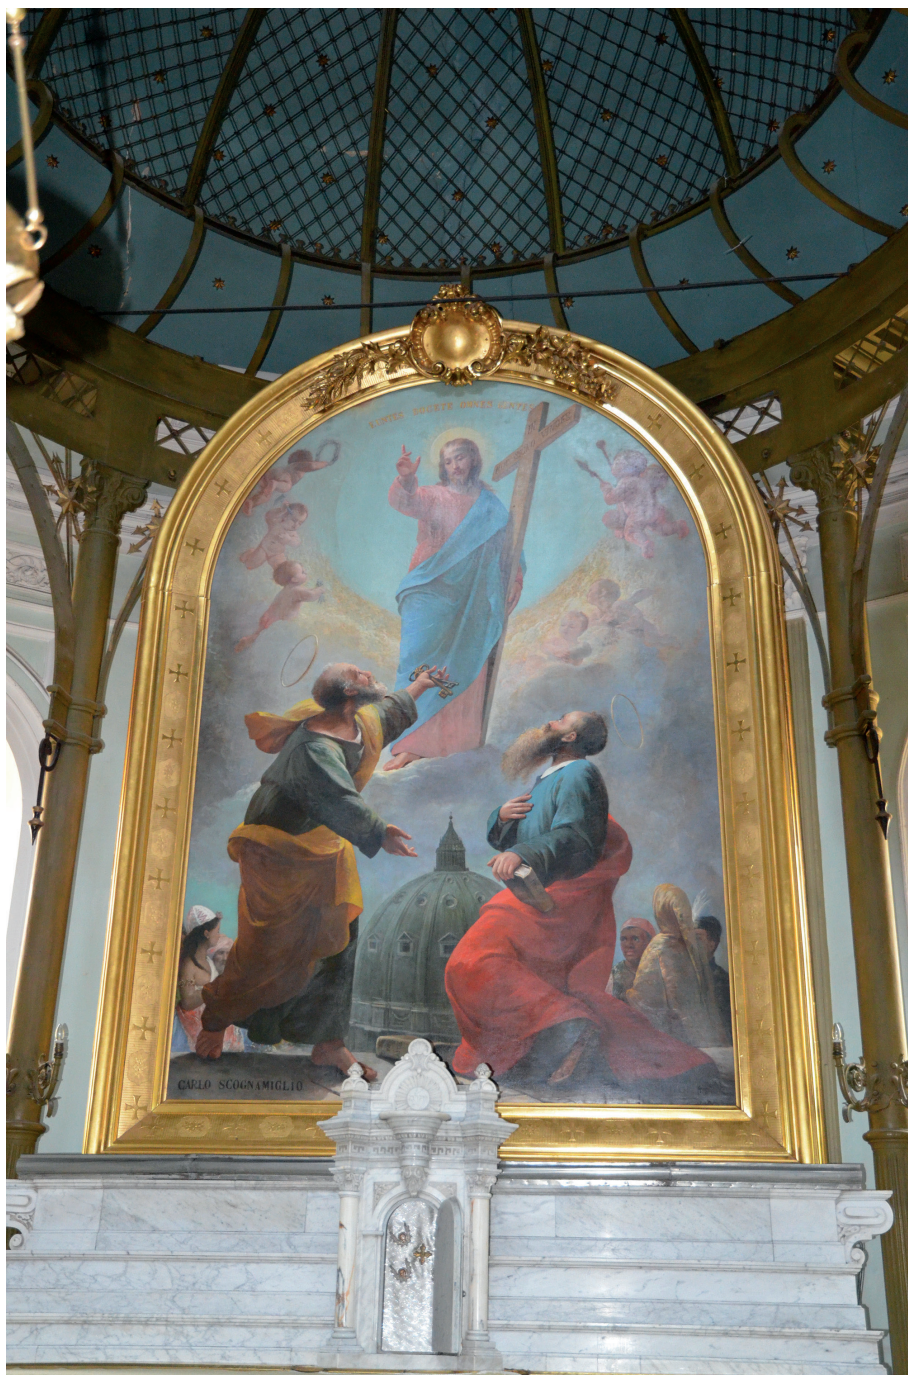
Il. 4. Obraz *Święci Piotr i Paweł* po pracach konserwatorskich. Fot. J. Szałygin.

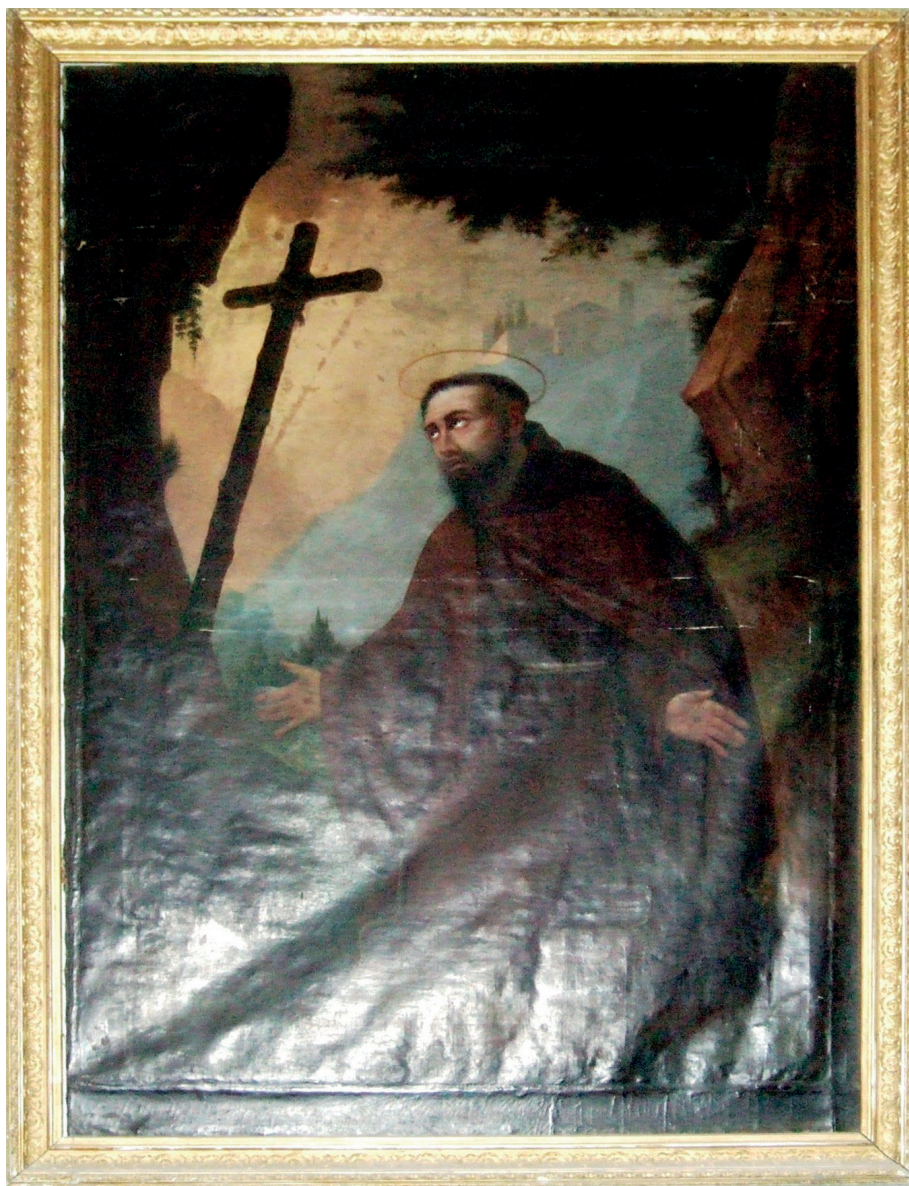
Obraz był bardzo ciemny, z prawie niewidocznymi fragmentami, sfalowany, matowy, z widocznymi licznymi spękaniem i odspojeniami gruntu i warstwy malowidła. Widoczne były dosztukowania innego, dużo grubszego płótna (szwy grube i pomarszczone). Niefazowane krosno odcisnęło się na licu. Rama obrazu, z licznymi ubytkami, wtórnie pomalowana złotem.

Il. 5. Obraz *Święty Franciszek* przed pracami konserwatorskimi. Fot. J. Szałygin.

Przed przystąpieniem w drugiej połowie sierpnia do prac konserwatorskich udokumentowano stan zachowania obrazu *in situ*. Następnie – po zdjęciu go ze ściany i wyjęciu z ramy – oczyszczeniu pędzlami poddano powierzchnie lica i odwrocia. Obraz po ułożeniu licem do góry na odpowiednio przygotowaną, przykrytą meliną płytę poddano powtórnemu oczyszczeniu ze stearyny, zachłapań i innych zabrudzeń. Następnie poddano go chemicznemu oczyszczeniu z brudu, werniksu, szellaku, retuszy i prze-malowań. Podklejono odspajające się łuski warstwy malarskiej, zabezpieczono lico obrazu bibułami japońskimi na pastę woskową. Po zdjęciu płótna z krosna, oczyszczeniu i prostowaniu odwrocia wykonano sztukówki płótna (pierwotne płótno jest cienkie i zetlałe, sztukówki zrobiono z dużo grubszego płótna o innym splocie; z oryginałem [„za nitkę”] zszyto dodatkowych osiem kawałków). W tak przygotowane odwrocie wprasowano masę dubla-

żową (wosk, żywica damarowa, terpentyna wenecka). Następnie naciągnięto nowe, zdekatyzowane płótno, dodano odrobinę masy dublażowej i oba płótna zdublowano (zgrzano ze sobą żelazkiem), dociskając marmurkami.

Po zdjęciu z płyty z lica obrazu usunięto nadmiar masy dublażowej, a fragmenty na licu, które nie były gładkie, poddano prasowaniu przez papier silikonowy i rozprasowano. Usunięto skalpelami widoczny na szwach grunt i położono nowy. Po uzupełnieniu i podmalowaniu akwarelami wszystkich ubytków gruntu obraz nabito na uprzednio sfazowane krosno, a na lico naniesiono pędzlami warstwę werniksu. Płótno następnie poddano punktowaniu, po jego wyschnięciu połysk wyrównano werniksami w sprayu.

Dalsze zabiegi dotyczyły ramy obrazu – oczyszczono ją, uzupełniono ubytki gruntu i pomalowano odpowiednim w kolorze złotym mineralnym oraz pokryto (aby opóźnić ewentualne ściemnienie) werniksem. Następnie obraz oprawiono w ramę i zawieszono w jego pierwotnym miejscu w kościele. Całość prac wykonana została w dwa tygodnie przez dwie konserwatorki malarstwa, zakończona wykonaniem dokumentacji powykonawczej.

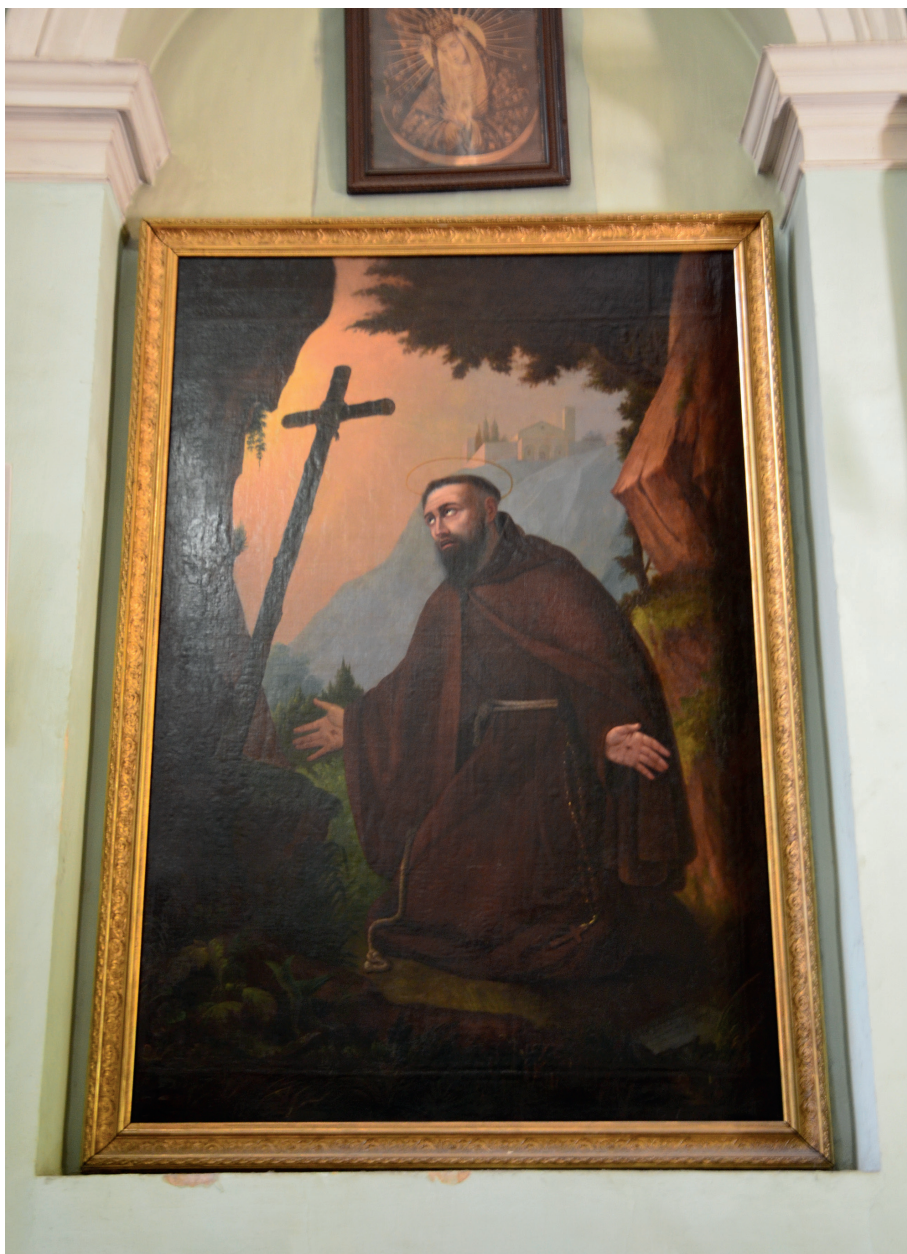
Il. 6. Obraz *Święty Franciszek* po pracach konserwatorskich. Fot. J. Szałygin.

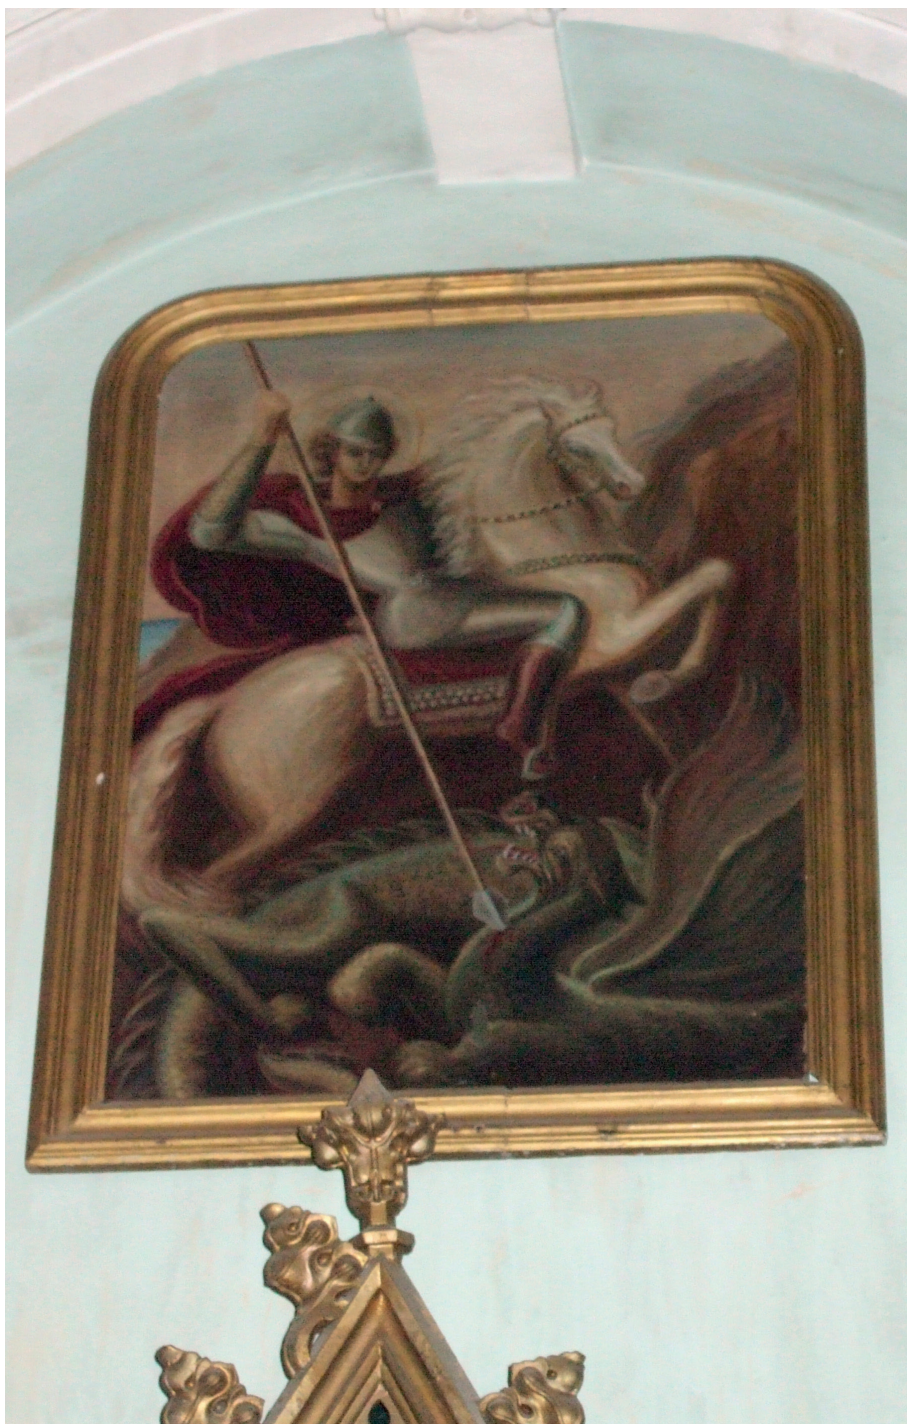
Niewielki obraz był bardzo ciemny, z prawie niewidocznymi fragmentami, matowy, z widocznymi licznymi spękaniem i odspojeniami gruntu i warstwy malowidła. Rama obrazu z licznymi ubytkami, wtórnie pomalowana złotem.

Il. 7. Obraz *Święty Jerzy* przed pracami konserwatorskimi. Fot. J. Szałygin.

Przed przystąpieniem w drugiej połowie sierpnia do prac konserwatorskich udokumentowano stan zachowania obrazu *in situ*. Następnie – po zdjęciu obrazu ze ściany i wyjęciu z ramy – oczyszczeniu pędzlami poddano

powierzchnie lica i odwrocia. Później obraz poddano chemicznemu oczyszczeniu z brudu, werniksu, szellaku, retuszy i przemalowań. Podklejono odpajające się łuski warstwy malarskiej, zabezpieczono lico obrazu bibułami japońskimi na pastę woskową. Po zdjęciu płótna z krosna, oczyszczeniu i prostowaniu odwrocia wprasowano w nie masę dublażową (wosk, żywica damarowa, terpentyna wenecka). Następnie naciągnięto nowe, zdekatezowane płótno, dodano odrobinę masy dublażowej i oba płótna zdublowano (zgrzano ze sobą żelazkiem), dociskając marmurkami. Po uzupełnieniu i podmalowaniu akwarelami wszystkich ubytków gruntu obraz nabito na uprzednio sfazowane krosno, a na lico naniesiono pędzlami warstwę werniksu. Płótno następnie poddano punktowaniu, po jego wyschnięciu połysk wyrównano werniksami w sprayu.

Dalsze zabiegi dotyczyły ramy obrazu – oczyszczono ją, uzupełniono ubytki gruntu i pomalowano odpowiednim w kolorze złotem mineralnym oraz pokryto (aby opóźnić ewentualne ściemnienie) werniksem. Następnie obraz oprawiono w ramę i zawieszono w jego pierwotnym miejscu w kościele. Prace wykonał w ciągu tygodnia jeden konserwator malarstwa; zakończył je wykonaniem dokumentacji powykonawczej.

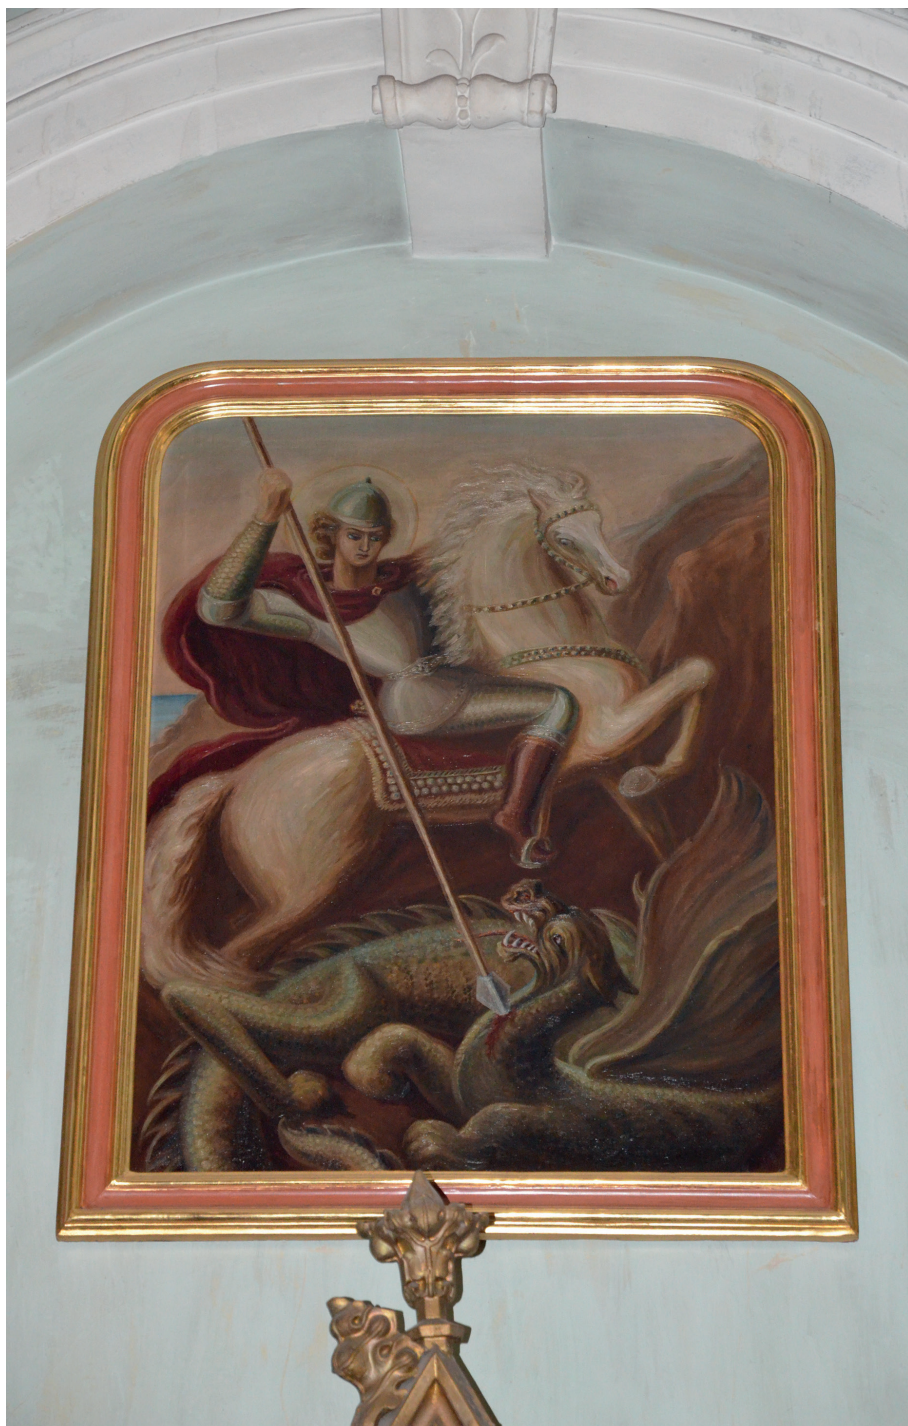
Il. 8. Obraz *Święty Jerzy* po zakończeniu prac konserwatorskich. Fot. J. Szałygin.

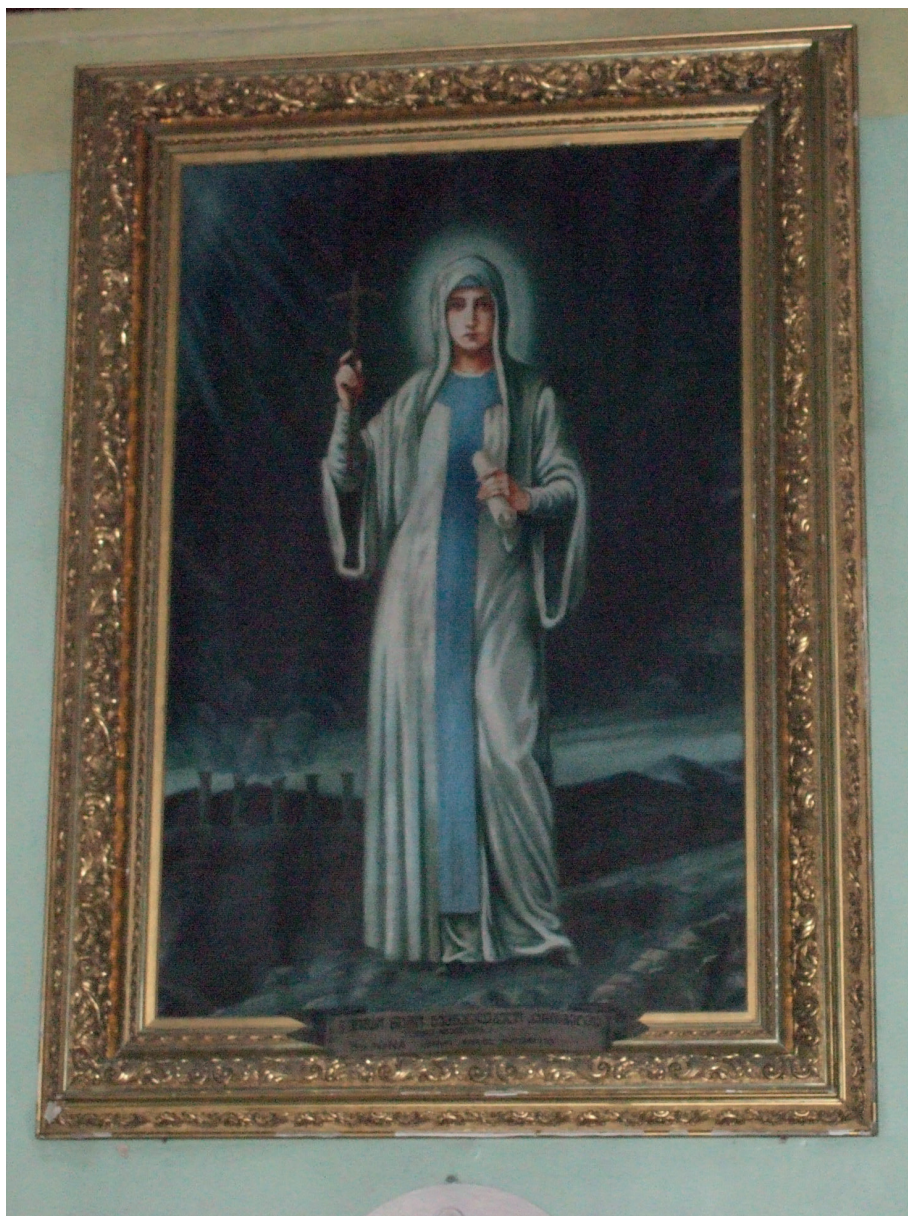
Il. 9. Obraz *Święta Nino* przed pracami konserwatorskimi. Fot. J. Szałygin.

Obraz zachowany był w niezbyt dobrym stanie, wymagał pilnej interwencji konserwatorskiej. Płótno podobrazia było sfałdowane; z licznymi przetarciami i przemykami warstwy malarskiej obrazu aż do osnowy płótna, osłabionym naciąganiem na blejtramie, mechanicznymi uszkodzeniami i ubytkami w dekoracji ramy.

Do prac przystąpiono w drugiej połowie sierpnia. Wykonano wstępne czynności dokumentacyjne i badawcze, po czym wyjęto obraz z ramy oraz zdjęto płótno z krosien. Następnie usunięto z płótna stary werniks i oczyszczono całą warstwę malarską. Podklejono zagrożone, osypujące się i łuszczące partie warstwy malarskiej Colettą oraz zabezpieczono lico płótna bibułą japońską. Po wygładzeniu i wzmocnieniu powierzchni płótna wykonano niezbędne uzupełnienia ubytków podłoża oraz ubytków zaprawy kredowo-klejowej, a następnie punktowanie ubytków warstwy malarskiej oraz położenie werniksu końcowego zabezpieczającego.

Równolegle prowadzone były prace przy ramie obrazu. Objęły one: oczyszczenie powierzchni, usunięcie przemalowań i warstw wtórnych, sklejanie łączów elementów ram, uzupełnienie ubytków drewna, uzupełnienie gruntów, położenie warstw bolusa, złocenie złotem płatkowym i szlakmetalem oraz opracowanie powierzchni złoczeń i zabezpieczenie. Całość prac wykonana została w 12 dni przez dwoje konserwatorów malarstwa, zakończona zaś wykonaniem dokumentacji powykonawczej.

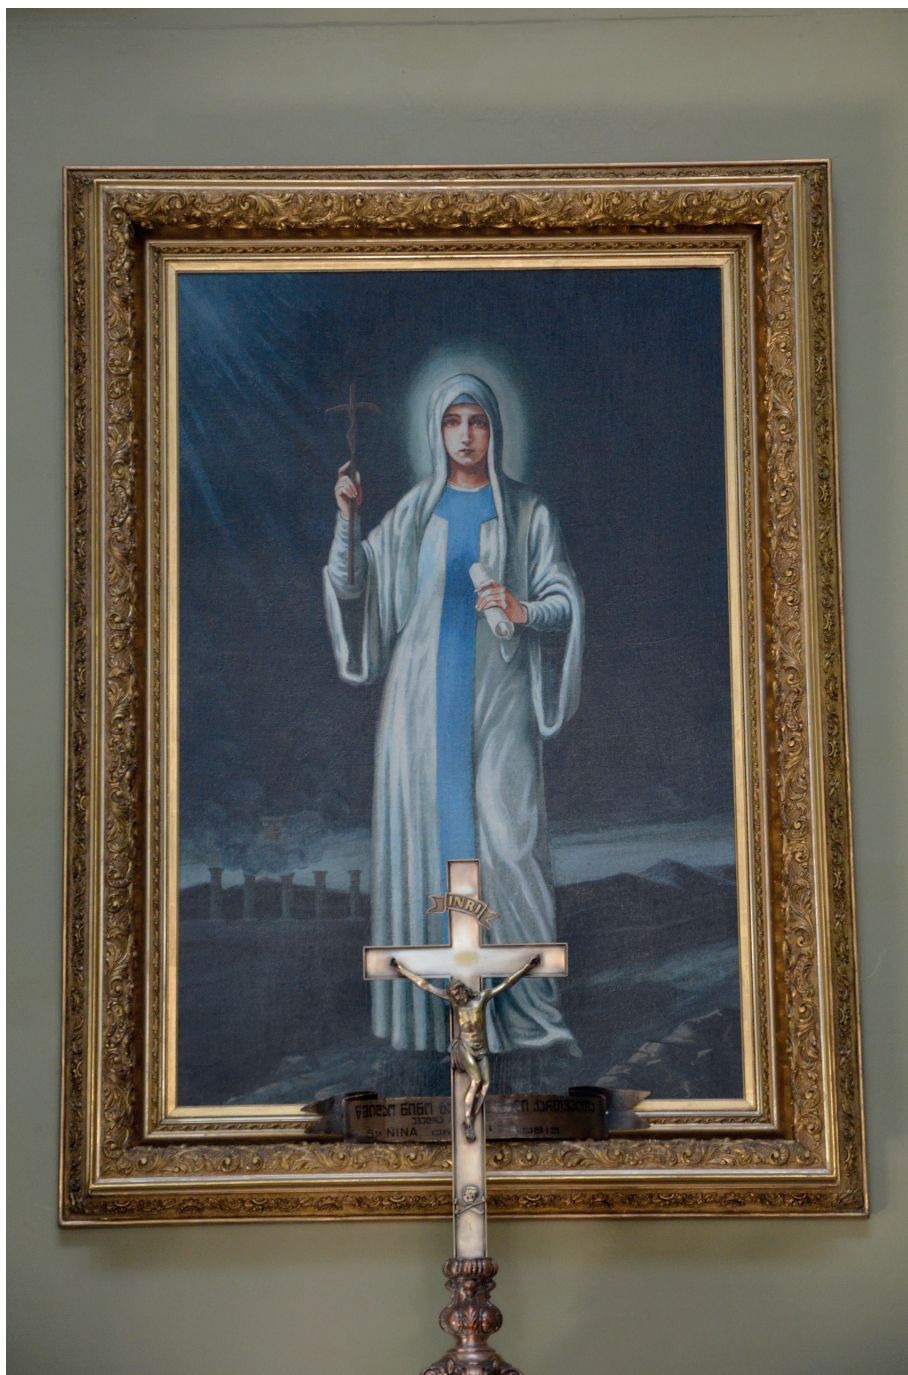
Il. 10. Obraz *Święta Nino* po zakończeniu prac konserwatorskich. Fot. J. Szałygin.

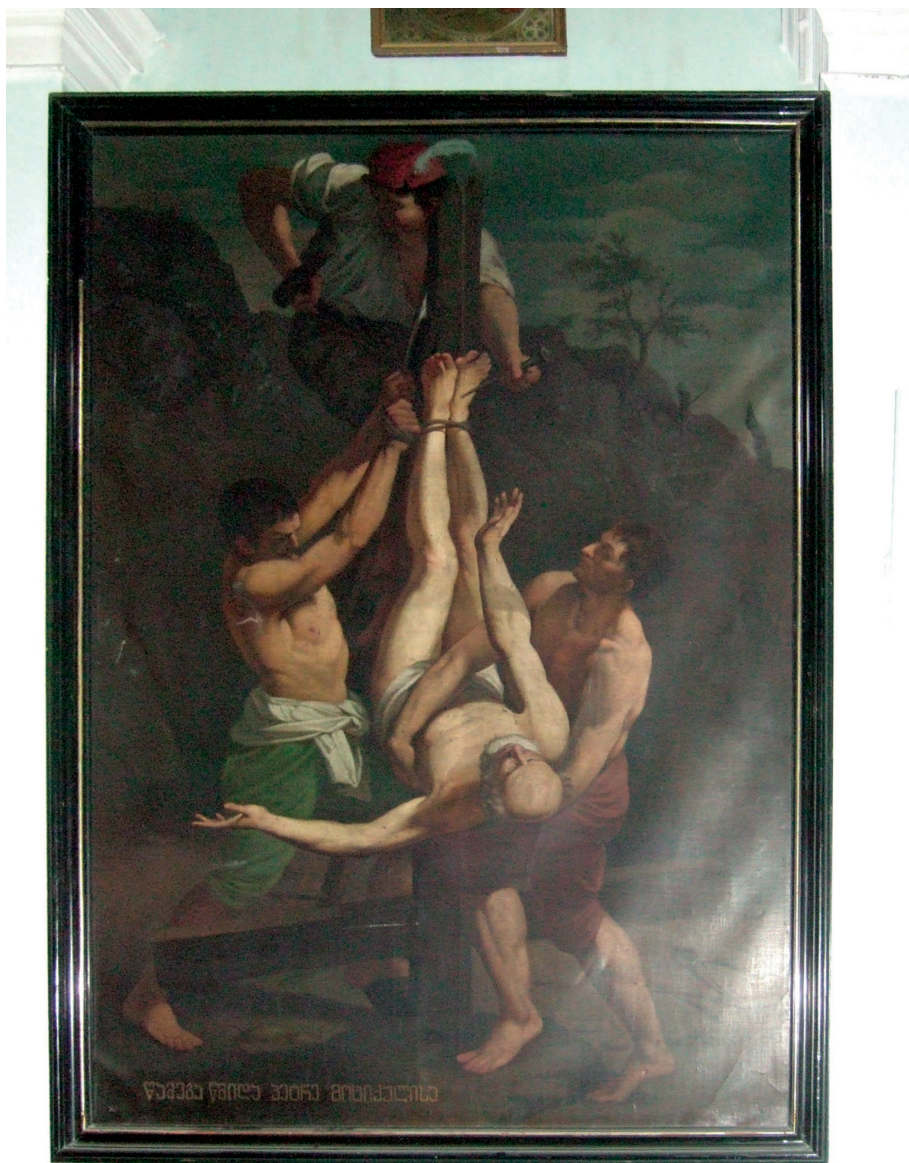
Obraz – obecnie umieszczony na ścianie zachodniej nawy głównej – wykonano w technice olejnej na płótnie. Oprawiony jest prawdopodobnie oryginalnie w ramę drewnianą, profilowaną, pokrytą gruntem, w czarnej monochromii, ze złożonym płatkowo półwałkiem w środku. Stan zachowania obrazu był zły i wymagał interwencji konserwatorskiej. Diagonalnie z prawego górnego do lewego dolnego rogu biegingy bardzo widoczne, silne sfałdowania podobrazia płóciennego. Na warstwie malarskiej widoczna była gęsta siatka spękań oraz przetarcia na powierzchni płótna w miejscach stykania się z krawędziami blejtramu. Warstwa malarska miejscami była przetarta i przemyta, a powierzchnia płótna i ramy – brudne i zakurzone.

Il. 11. Obraz *Ukrzyżowanie Świętego Piotra przed pracami konserwatorskimi*. Fot. J. Szałygin.

Niedostrzegalne były wprowadzić przedziurawienia podobrazia płóciennego, ale dało się zauważyć liczne perforacje płótna i niewielkie wgniecenia. Powierzchnia warstwy malarskiej pociemniała, płótno sfałdowane. W narożnikach obrazu odkształcenia i zagięcia miały nawet ostro zagięte krawędzie. Wzdłuż dłuższych boków oraz pośrodku odbite były na płótnie i warstwie malarskiej kształty krosen i wzmacniającego ich konstrukcję krzyżaka.

Do prac przystąpiono w drugiej połowie sierpnia. Wykonano wstępne czynności dokumentacyjne i badawcze, po czym wyjęto obraz z ramy i wykonano wstępne oczyszczenie lica obrazu, odwrocica oraz ramy z luźnych zanieczyszczeń i kurzu. Warstwy malarskie poddano zabezpieczeniu przed dalszymi zabiegami bibułą japońską i podklejono odspojenia warstwy malarskie Colettą. Następnie zdjęto obraz z krosen, które poddano konserwacji technicznej. Usunięto warstwy starego werniksu, zdublowano obraz na nowym płótnie przy użyciu masy dublażowej woskowo-żywicznej i naciągnięto obrazu na krosna. Uzupełniono ubytki warstwy gruntu kredowo-klejowego oraz położono warstwy izolujące werniksu retuszarskiego. Kolejno wypunktowano ubytki warstwy malarskiej w technice oryginalnej przy użyciu woskowo-żywicznych farb konserwatorskich, zabezpieczono warstwy malarskie werniksem końcowym. Ramę obrazu poddano konserwacji technicznej – po wykonaniu jej dezynsekcji, sklejono ją i ustabilizowano. Następnie wykonano konserwację estetyczną ramy: uzupełniono ubytki gruntu i warstwy czarnej monochromii, zrekonstruowano płatkowe złączenia w technice oryginalnej oraz zabezpieczono powierzchnię ramy odpowiednio dobranymi werniksami. Wreszcie oprawiono obraz w ramę i zawieszono na powrót na dawnym miejscu. Prace zakończono wykonaniem dokumentacji przeprowadzonych prac.

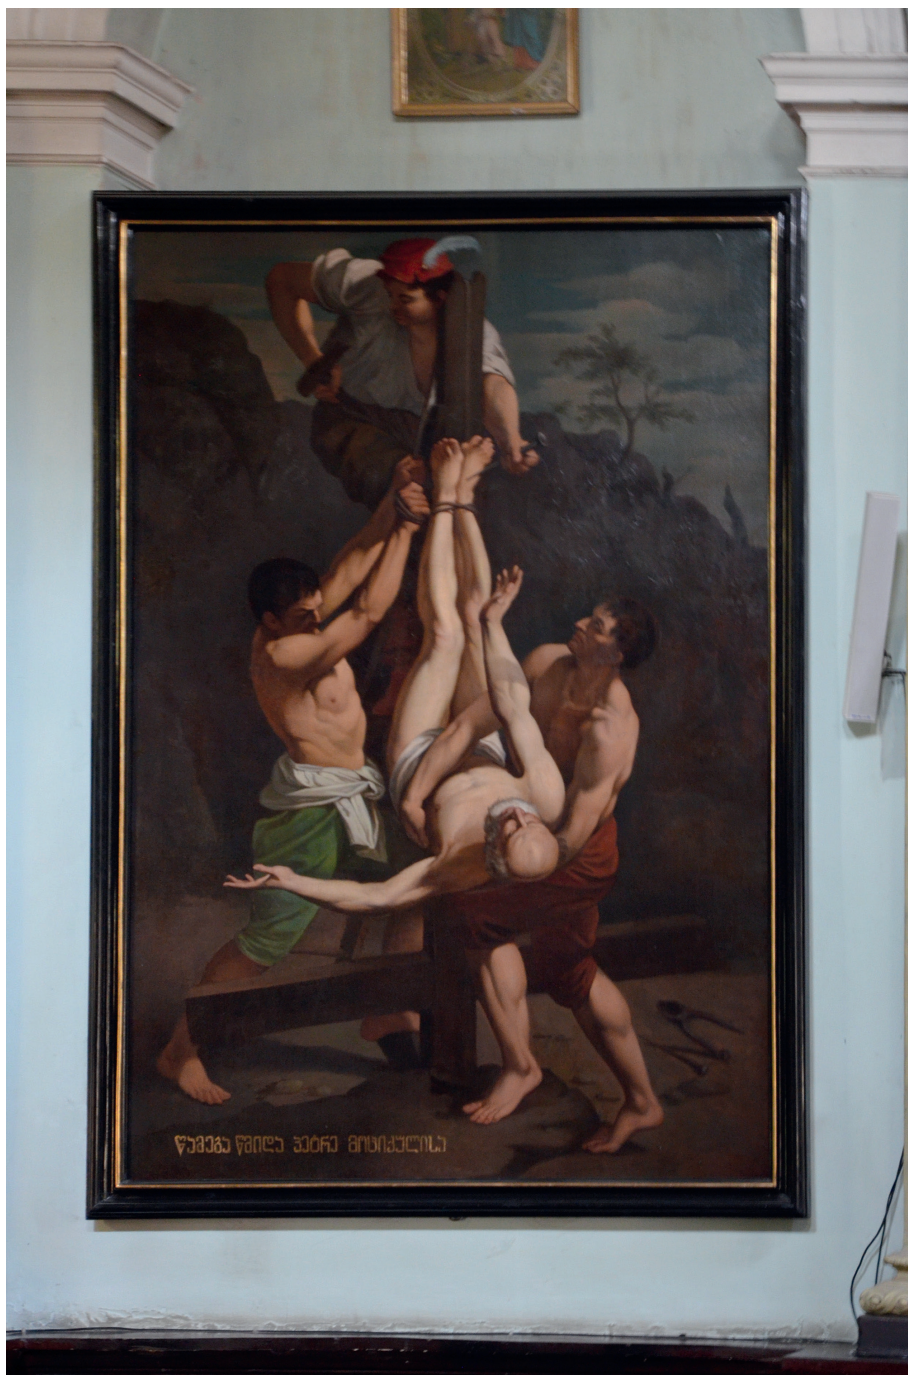
Il. 12. Obraz *Ukrzyżowanie Świętego Piotra* po zakończeniu prac konserwatorskich. Fot. J. Szalęgin.

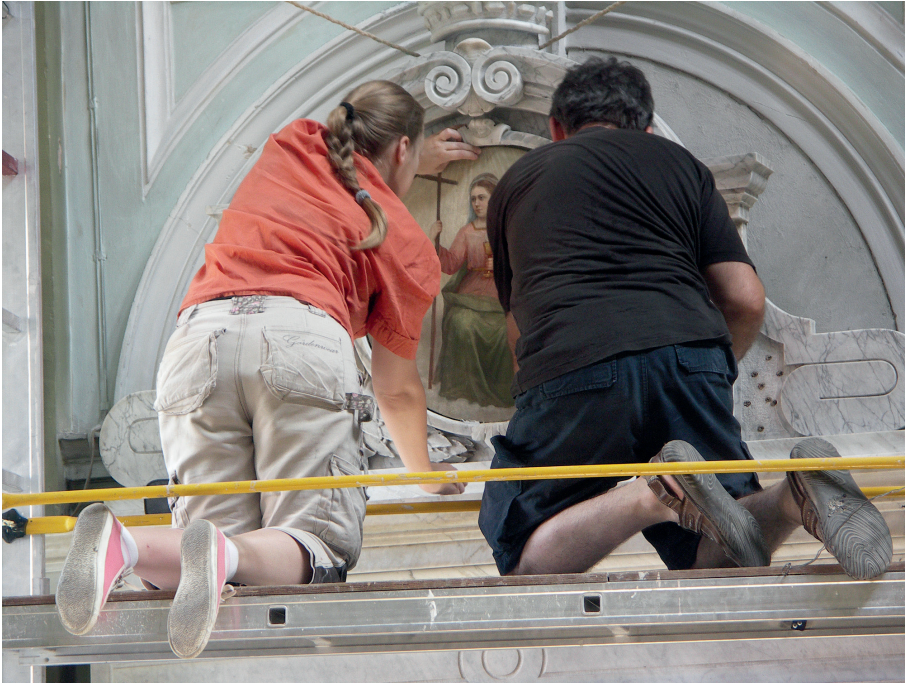
Il. 13. Ołtarz w trakcie prowadzenia prac konserwatorskich. Fot. E. Welter.

Stan zachowania ołtarza był dostateczny. Szary, bogato użylony marmur nastawy ołtarzowej miał powierzchnię zmatowiałą, poler był całkowicie utraczony. Zachował się on jedynie w niewielkim stopniu na powierzchni kolumn w górnych partiach. Całość pokryta była licznymi zaciekami i zaplamieniami różnego pochodzenia. W górnych partiach ołtarza, na zwieńczeniu i na półkach gzymśów, widoczne były zacieki od wdzierających się przez okno opadów. Powierzchnia stołu ołtarzowego, a także tabernakulum z białej Carrary zabrudzone były woskiem i parafiną od stawianych tam świec. Ponadto na frontowej ścianie tabernakulum widniały dwie symetrycznie położone plamy rdzy stanowiące efekt korozji wklejonych w marmur pierwotnych metalowych bolców, które obecnie zamienione są na drewniane. Rdzawe zaplamienia miały charakter strukturalny, nie zaś powierzchniowy, co uniemożliwia ich usunięcie. Szczególnie w górnych partiach widoczne były zalegające na powierzchni szare i czarne, głęboko wżarte w pory kamienia naloty.

Równoległe prowadzone były prace przy marmurowym ołtarzu. Objęły one: oczyszczenie powierzchni marmuru z zaplamień i nalotów – mechanicznie i chemicznie, stabilizacja obluźnionych elementów kamienia, miejscowe wzmocnienie strukturalne kamienia przez impregnację estrami kwasu krze-

mowego, wykonanie niezbędnych uzupełnień ubytków formy w sztucznym kamieniu na bazie żywicy akrylowej i opracowanie plastyczne uzupełnień, przywrócenie poleru powierzchni marmuru.

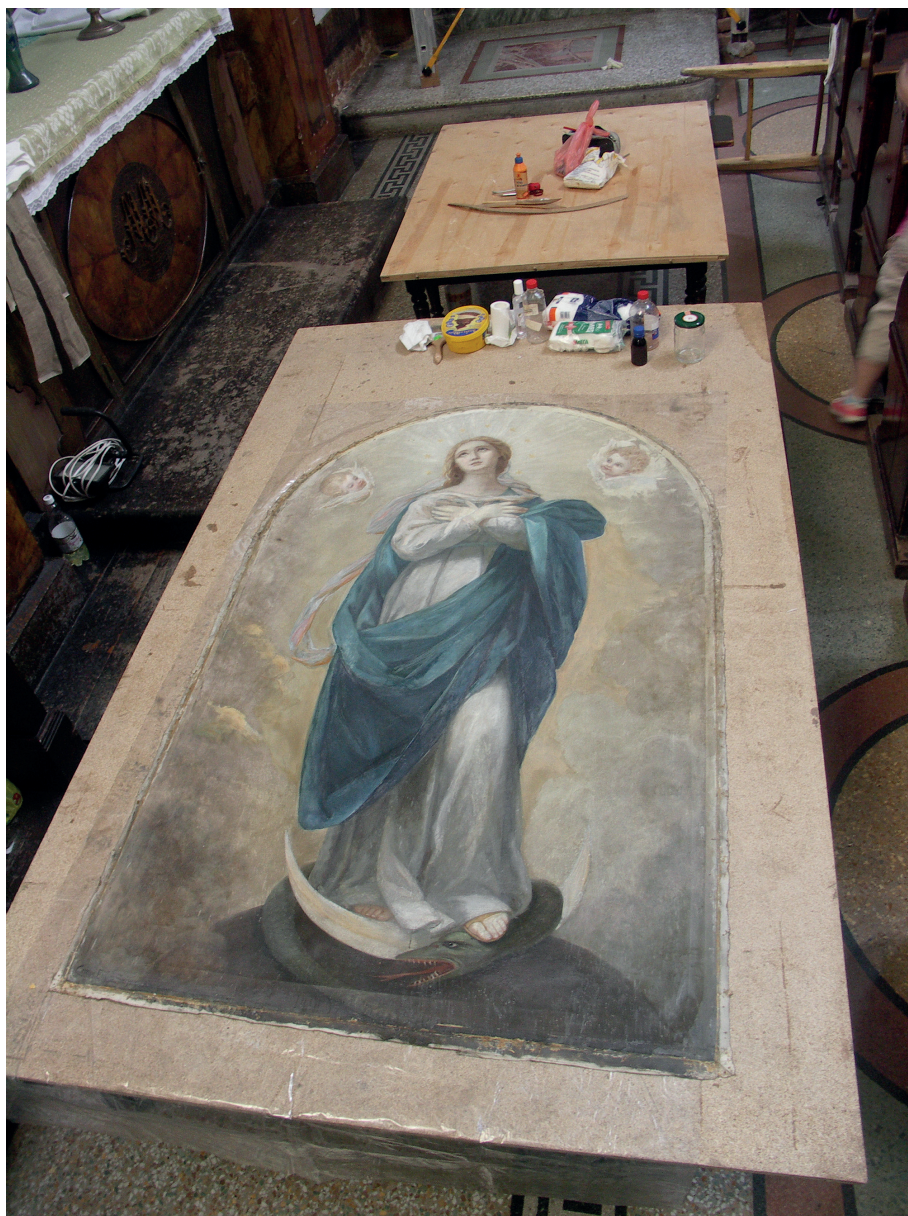
Il. 14. Obraz *Immaculata* w trakcie prac konserwatorskich. Fot. E. Welter.

Krosno obrazu *Immaculata* również się rozeschło i wypaczyło, nie ma klinów i nie było sfazowane, co spowodowało deformacje i falowanie płótna oraz odznaczenie krosna na licu.

Obraz *Immaculata* został prawdopodobnie nieprofesjonalnie przemyty, zabrudzenia i pociemniały werniks zostały ukryte pod olejnymi przemalowaniami, w większości po formie. Dolna partia obrazu została zachlapaną stearyną ze świeczek. Powierzchnia warstwy malarskiej żółkła i pociemniała, pokryta jest różnorodnymi zaplamieniami nieznanego pochodzenia, widoczne były liczne przetarcia warstwy malarskiej.

Rama obrazu była połamana, zamalowana niechlujnie złotą farbą, kompletnie nie spełniała swojej funkcji. Jej montaż do obrazu za pomocą dużej liczby powbijanych gwoździ spowodował dodatkowe zniszczenia podobrazia.

lowanie obrazów lub ich krawędzi w zależności od stanu zachowania na nowym płótnie przy użyciu masy dublażowej woskowej na gorąco (na bazie wosku pszczelego), naciągnięcie obrazów na oczyszczone, wzmocnione przez impregnację żywicą i zabezpieczone przed drewnojadami krosna, uzupełnienie ubytków gruntu kredowo-klejowego kitem woskowym oraz opracowanie powierzchni uzupełnień, położenie warstwy werniksu retuszarskiego, uzupełnienie ubytków warstwy malarskiej techniką punktowania specjalnymi konserwatorskimi farbami olejno-żywicznymi oraz zabezpieczenie powierzchni malowideł werniksem końcowym, sklejenie zdestabilizowanych łączy stolarskich ram obrazów, uzupełnienie ubytków gruntu kredowo-klejowego drewnianej ramy, uzupełnienie warstw wstępnych pozłotniczych pod złocenia płatkowe złotem w technice klejowej i olejnej zgodnie z technologią, rekonstrukcja złoczeń złotem płatkowym w technice klejowej, patynowanie i zabezpieczenie złoczeń, osadzenie obrazów w ramach i w ołtarzu.

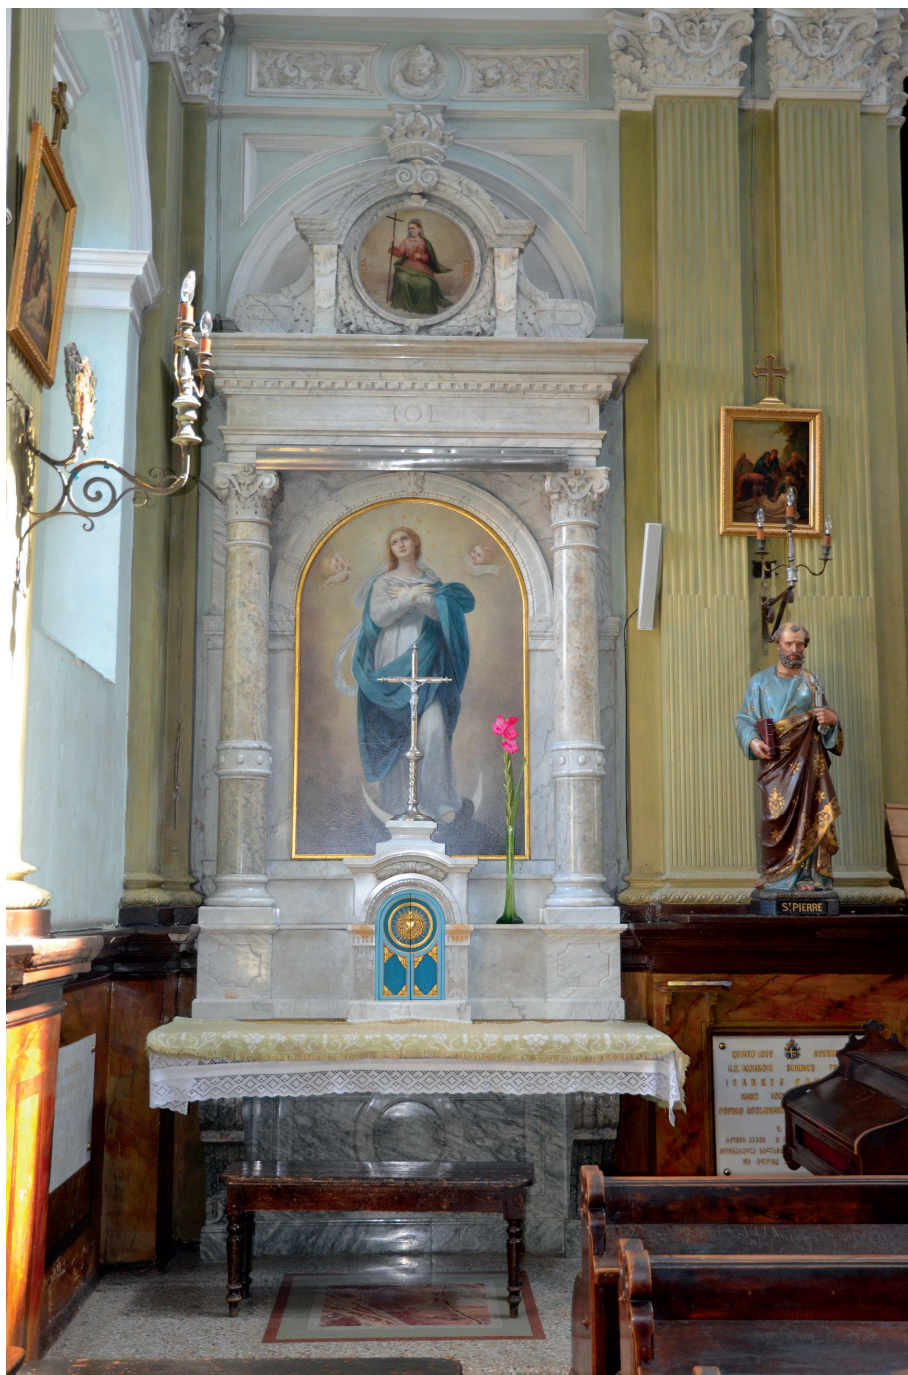
Il. 15. Ołtarz po zakończeniu prac konserwatorskich. Fot. J. Szalęgin.

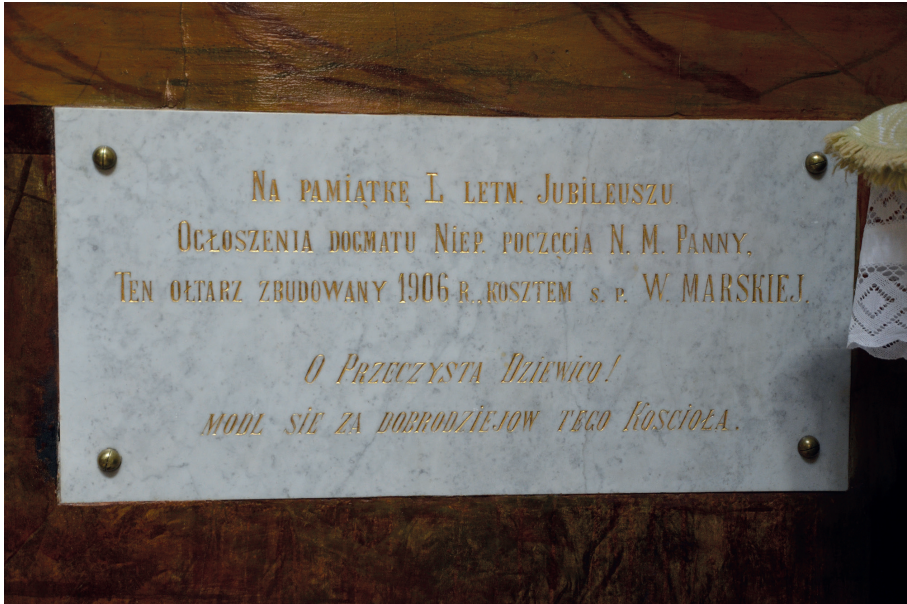
Tablica z marmuru karraryjskiego (znajdująca się obok ołtarza) z inskrypcją fundacyjną ołtarza z 1906 r. była brudna, miała zmatowiałą i porysowaną powierzchnię. Litery inskrypcji, włącznie kute, pierwotnie złoczone, kilkakrotnie zostały przemalowane farbą ciemnobrązową oraz imitującą złoto. Ściana pod tablicą, dekorowana marmoryzacją w technice olejnej, została zniszczona przez zalegającą wilgoć oraz zmiany temperatury w okresie zimy, gdyż do niedawna był tam umieszczony grzejnik. Tynk zmurzały, osypujący się i łuszczący.

Il. 16. Tablica fundacyjna po zakończeniu prac konserwatorskich. Fot. J. Szałygin.

Zabiegom konserwatorskim poddano również tablicę fundacyjną – oczyszczono ją z zaplamień i brudu wżartego w pory i krawędzie marmuru, zbadano warstwy zalegające w zagłębieniach liter i odnaleziono pod prze-malowaniem ślady złoczeń płatkowych w technice olejnej. Po oczyszczeniu i przygotowaniu powierzchni liter inskrypcji naniesiono mixtion olejny Le-franc i złożono złotem płatkowym transferowym. Po wyretuszowaniu złoczeń na krawędziach liter zabezpieczono warstwę pozłotniczą Zappon-Lackiem. Powierzchni tablicy przywrócono poler i zabezpieczono ją woskiem. Całość prac zamknięta została wykonaniem powykonawczej dokumentacji konserwatorskiej. Przeprowadzone zabiegi konserwatorskie przywróciły pierwotne walory całego ołtarza.

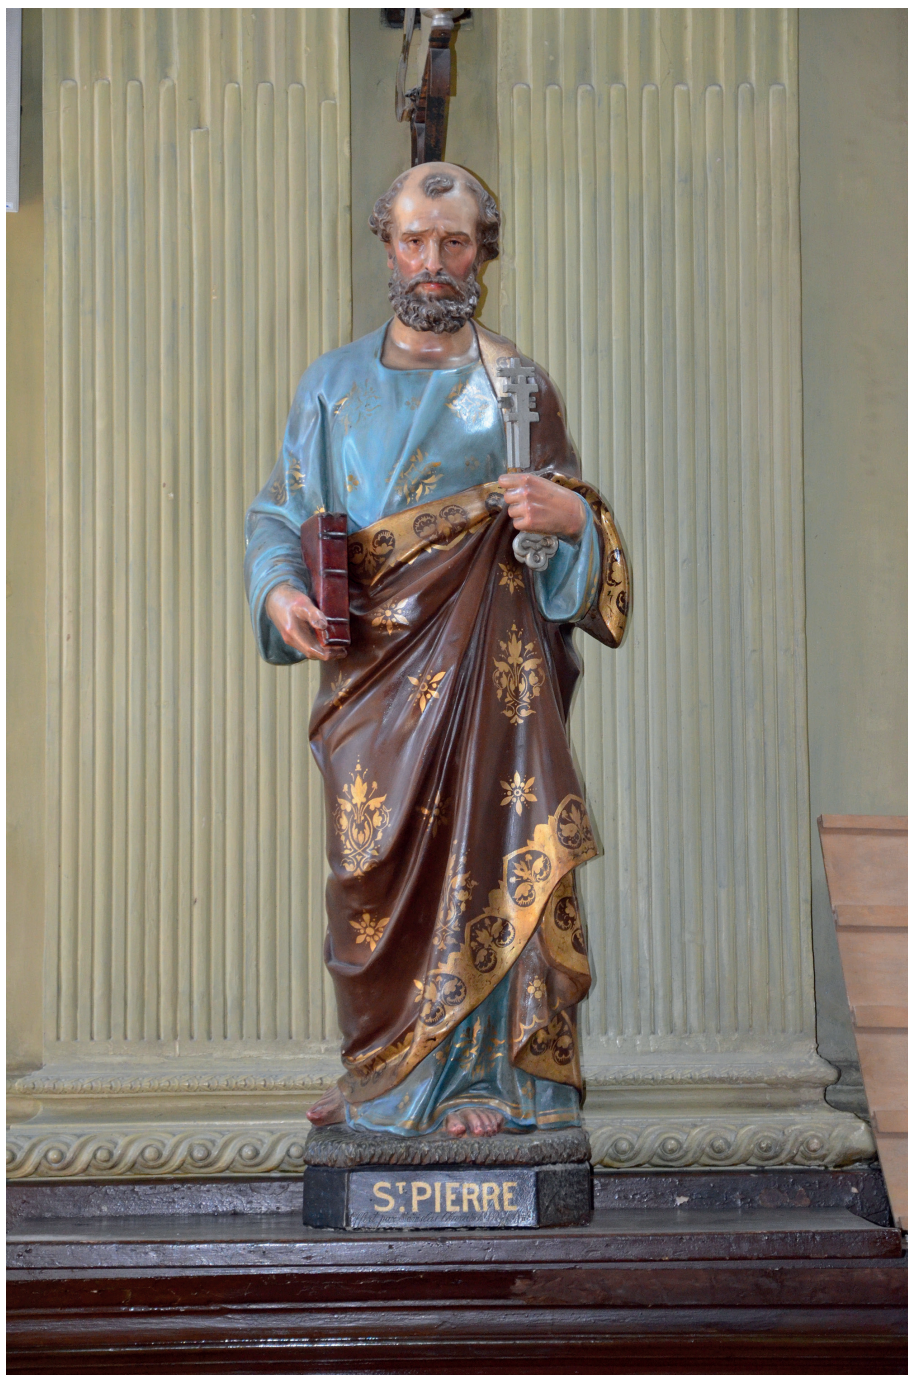
Il. 17. Gipsowa figura św. Piotra po zakończeniu prac konserwatorskich. Fot. J. Szalęgin.
