Karol Kościelniak **KAMIENIEC PODOLSKI –**
Uniwersytet **STAN ZACHOWANIA**
im. Adama Mickiewicza **DAWNEJ TWIERDZY**
w Poznaniu **RZECZYPOSPOLITEJ**

Kamieniec Podolski – State of conservation of the former fortress of the Polish Commonwealth

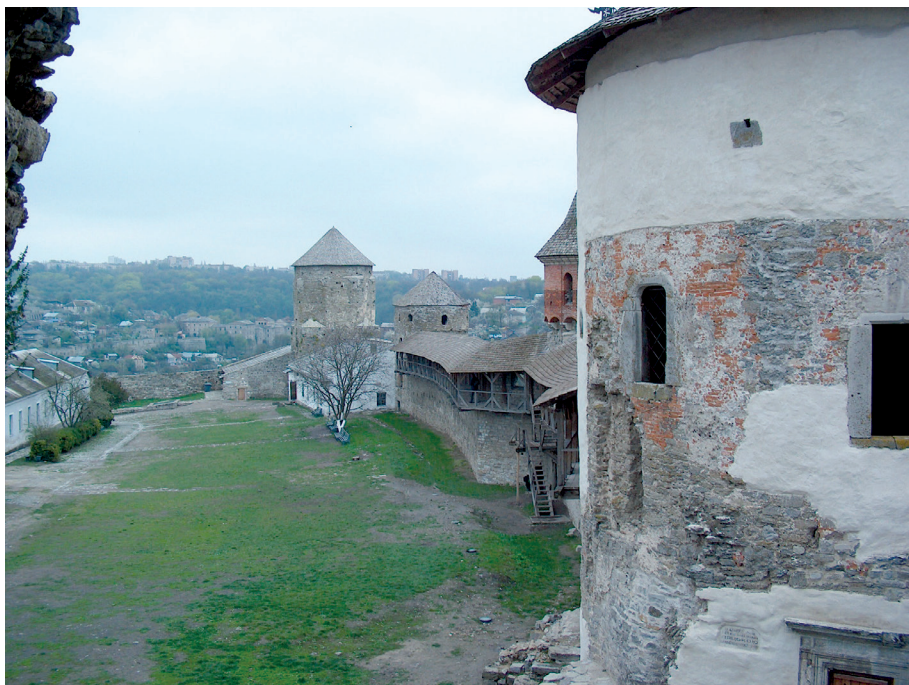
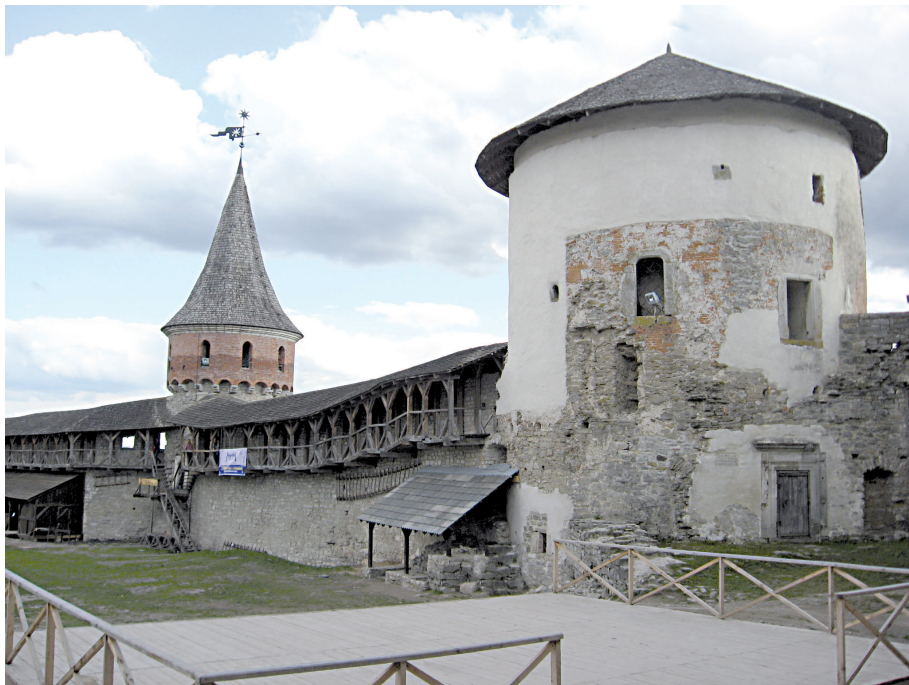
Każdy, kto przekroczy bramę Starego Zamku, odnosi wrażenie, że czas się tam zatrzymał, dosłownie i w przenośni, ponieważ niewiele zmieniło się w tym miejscu w ciągu ostatnich lat, widać np. te same pordzewiałe i pogięte XVIII-wieczne działa stojące na dziedzińcu. Przy Baszcie Łaskiego dachem pokryto fragment zrujnowanego wejścia do podziemi [zob. il. 1 i 2]. W samej

wieży z jednego okna zniknęła krata, ale w zamian pojawiła się lampa oświetlająca dziedziniec. Wszystko to jednak to tylko szczegóły, poza którymi tak naprawdę niewiele się zmieniło.

Il. 1. Baszta Łaskiego z fragmentem murów w 2005 r. Fot. Z. Pilarczyk.

Il. 2. Baszta Łaskiego w 2012 r. Fot. K. Kościelniak.

Everyone who passes through the gate of the Old Castle gets the impression that time has stood still, literally and figuratively, because little has changed in this place in the last years – there are the same rusted and bent 18th-century cannons standing in the courtyard. By the Łaski Tower, a portion of the ruined entrance to the subterranean chambers has been roofed over (see il. 1 & 2). In the tower itself, bars have disappeared from one of the

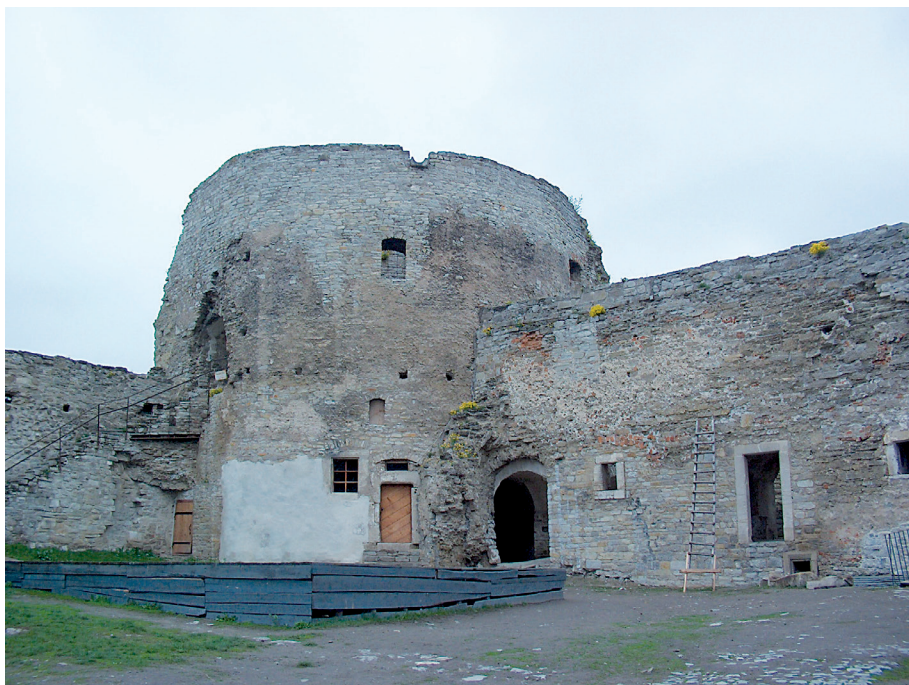
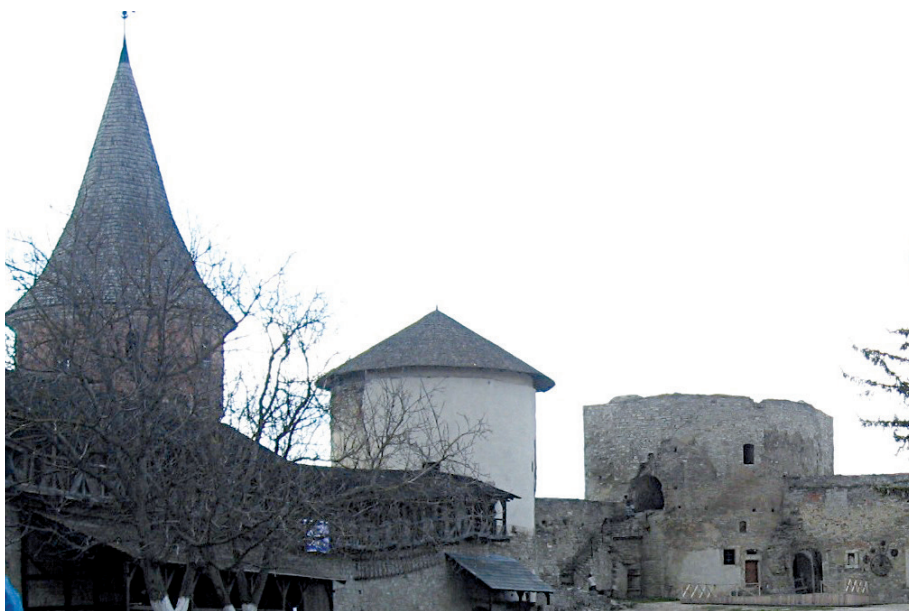
Jeśli stanie się na środku dziedzińca zamkowego i skieruje się wzrok na Basztę Denna, ma się wrażenie, nawet po tych kilku latach, że budowla ta nie długo runie, ponieważ w jej przypadku nie zrobiono nic [zob. il. 3 i 4]. Jedyna zauważalna zmiana to nowy podest (rodzaj sceny) umiejscowiony koło Baszty Dennej.

Il. 3. Baszta Denna w 2005 r. Fot. Z. Pilarczyk.

Il. 4. Baszta Denna w 2012 r. Fot. K. Kościelniak.

If one stands in the center of the castle courtyard and turns one's gaze to Denna Tower, one gets the impression, even these many years, that structure will soon collapse, because in its case no conservation has been done (see il. 3 & 4).

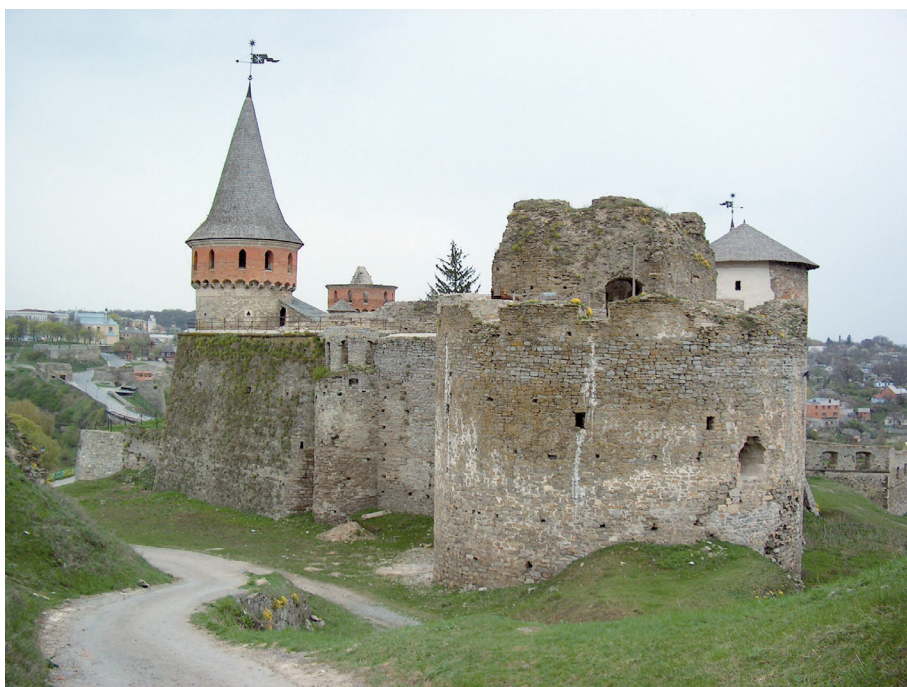
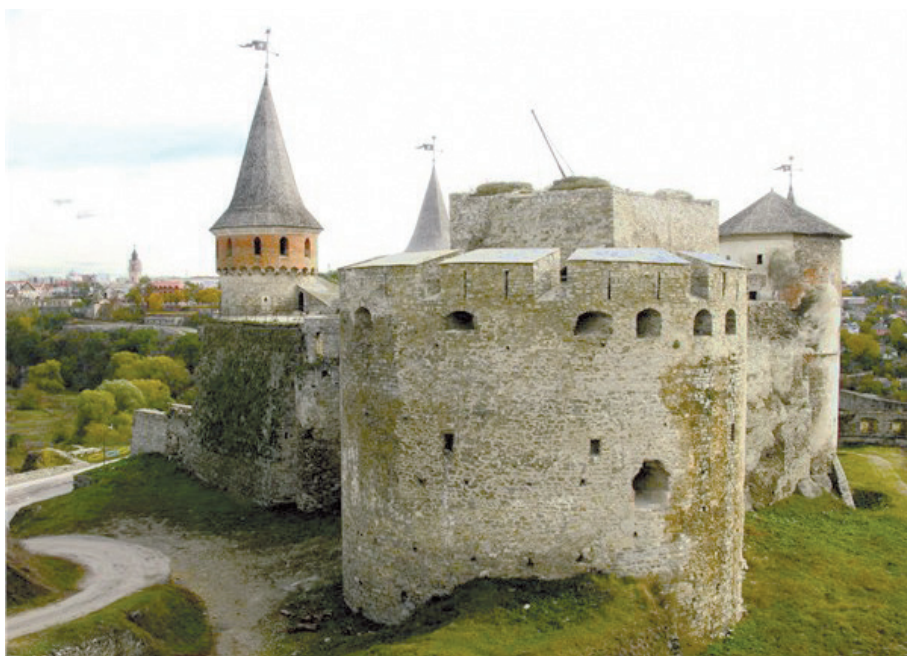
Do Baszty Dennej przyklejona jest tzw. Nowa Zachodnia Wieża, która jeszcze w 2005 r. była w podobnym stanie jak Baszta Denna, chociaż dało się już wtedy zauważyć jakieś prace konserwatorskie na jej szczycie. Podjęto próbę odbudowy i uzupełnienia brakujących fragmentów zwieńczenia wieży. I rzeczywiście, starania te zakończyły się sukcesem [zob. il. 5 i 6].

Efekt wykonanych prac robił wrażenie [zob. il. 6], jednak do czasu. 1 VIII 2011 r. w godzinach popołudniowych runął fragment wieży od strony południowo-zachodniej (na il. 6 w tym miejscu widać zacieki, mokrą plamę). Przyczyn upadku wieży Olga Plamenyts'ka, prowadząca nadzór nad pracami konserwatorskimi w Starym Zamku, dopatrywała się w małych środkach finansowych przeznaczonych na odbudowę, w warunkach atmosferycznych, a także w tureckiej metodzie budowy zastosowanej w 1672 r. do odbudowy tej wieży. Wstępnie oszacowano, że odbudowa będzie kosztowała 3 mln hrywien¹³.

Il. 5. Baszta Denna przed renowacją. Fot. Z. Pilarczyk.

Il. 6. Baszta Denna po renowacji. Źródło: <http://ukrainaincognita.com/zamky-ta-fortetsi/kamy-anets-podilskyi-fortetsya> [24 VII 2012].

Attached to Denna Tower is the so-called New Western Tower, which as recently as 2005 was in a similar state to Denna, although then some reconstruction work could be seen on its summit. Attempts were made to rebuild and restore missing elements of the tower's crown. And indeed, the efforts were successful (see il. 5 & 6). But the effect of the completed work lasted only for a time. In the afternoon of August 1 2011, a fragment of the tower on the southwest side collapsed (on il. 6 this spot shows a leak, a wet stain). Olga Plamenyts'ka, supervising the conservation work in the Old Castle, sees the causes of the collapse to lie in the insufficient funds allocated for the rebuilding, in atmospheric conditions, and also in the Turkish method applied to the rebuilding of this tower in 1672. Initially it was estimated that rebuilding of the tower would cost 3 million hryvnas. Currently, the tower represents a sorry sight. Fortunately, it has been covered with a provisional roof, so that the weather would not continue its work of destruction (il. 7 & 8).

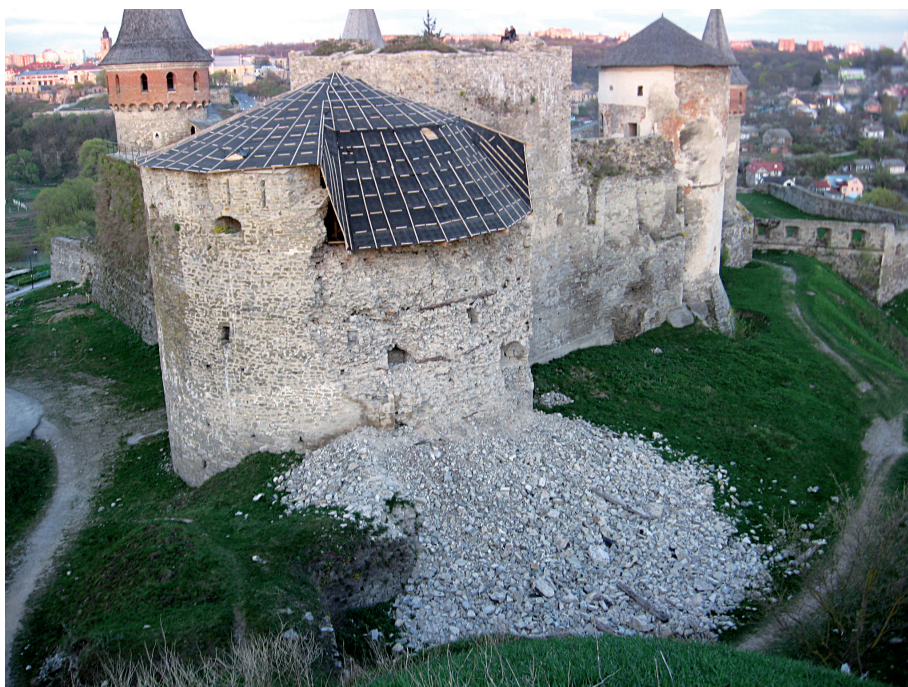
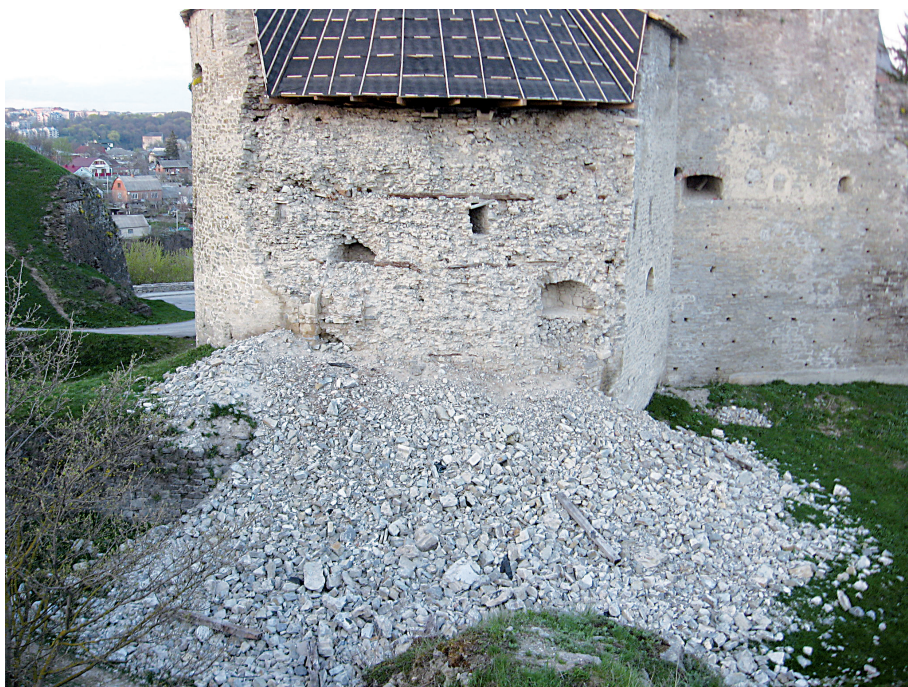
Obecnie widok wieży jest opłakany. Na szczęście została ona przykryta prowizorycznym dachem, aby pogoda nie dokończyła swojego dzieła zniszczenia [il. 7 i 8].

Il. 7. Nowa Wieża Zachodnia w 2012 r. Fot. K. Kościelniak.

Il. 8. Nowa Wieża Zachodnia w 2012 r. Fot. K. Kościelniak.

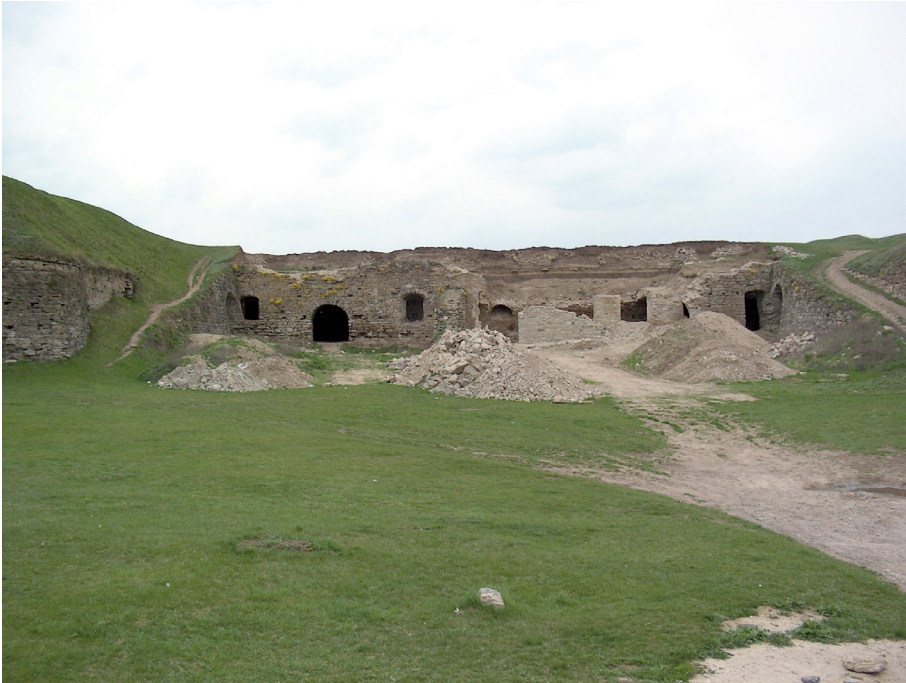
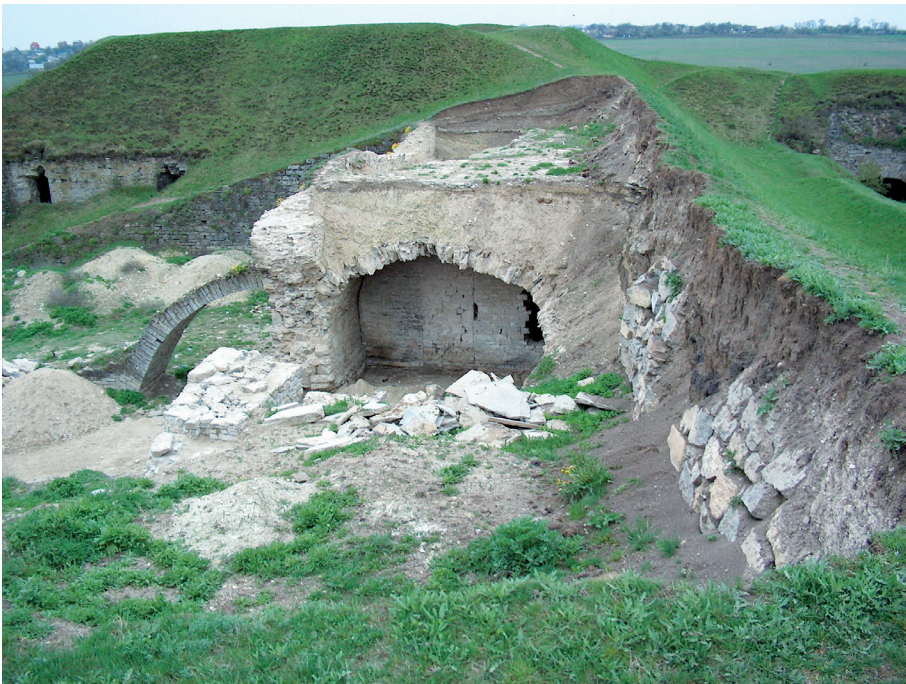
Widoczne zmiany można natomiast odnotować w przypadku Nowego Zamku, szczególnie w jego wewnętrznej strukturze. Jeszcze w 2005 r. prowadzono prace mające na celu rekonstrukcję wewnętrznej kurtyny wałów. Została zdjęta wierzchnia warstwa ziemi, w wyniku czego odsłonięto wewnętrzne magazyny i korytarze [il. 9 i 10], które rozebrano i na nowo odbudowano.

Il. 9. Kurtyna wewnętrzna w 2005 r. Fot. Z. Pilarczyk.

Il. 10. Kurtyna wewnętrzna w 2005 r. Fot. Z. Pilarczyk.

Visible changes can be noted in the New Castle, particularly in its external structure. In 2005, work was underway to reconstruct the internal façade of the defensive walls. The top layer of soil was removed, which uncovered internal magazines and passageways (il. 9 & 10), which were taken down and rebuilt.

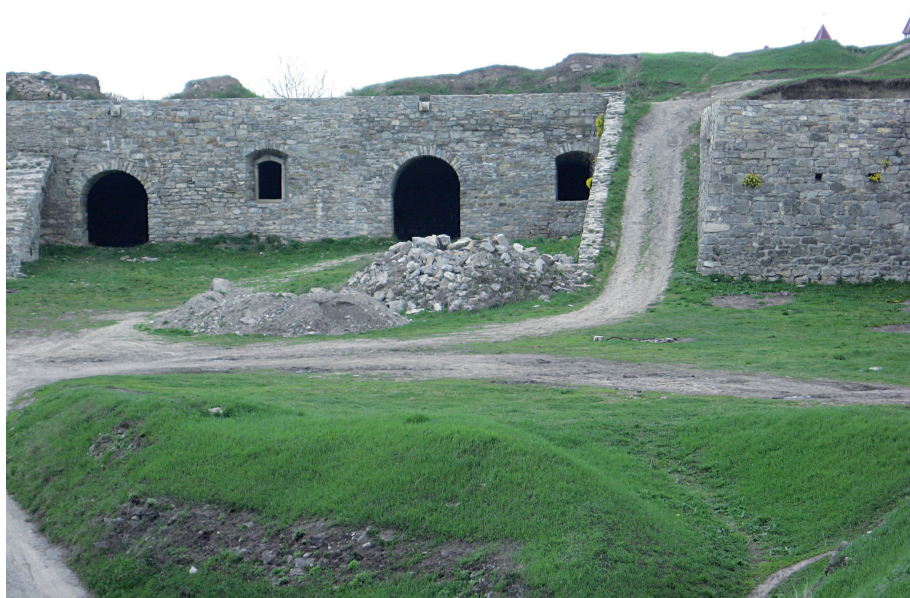
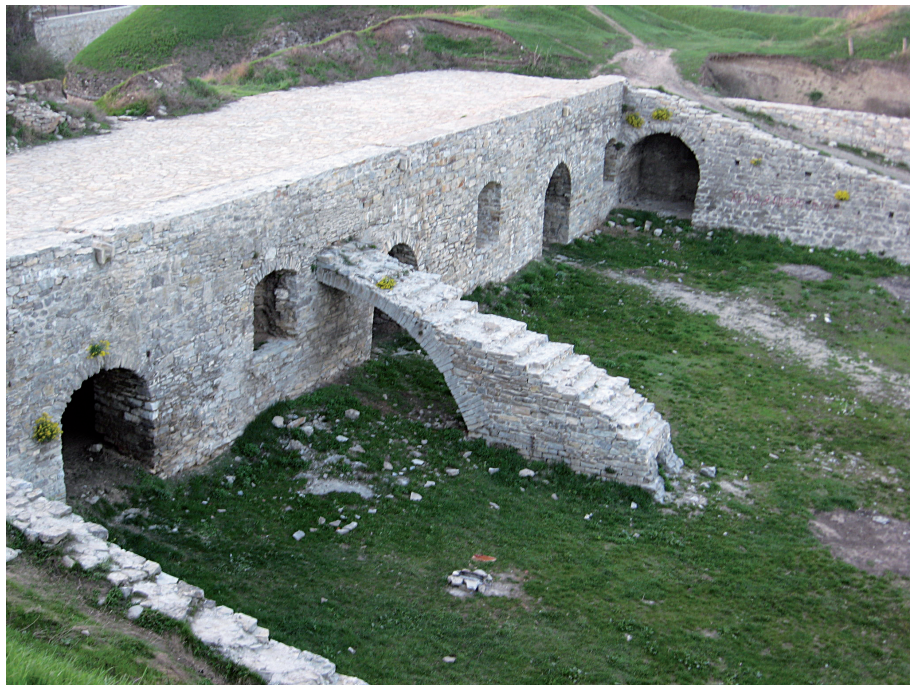
Kiedy przyjechałem do Kamieńca po siedmiu latach, moim oczom ukazał się odbudowany ten właśnie fragment kurtyny Nowego Zamku, który nie został przykryty ziemią i pokazuje, jak wyglądała owa kurtyna od wewnątrz [il. 11 i 12].

Il. 11. Kurtyna Nowego Zamku w 2012 r. Fot. K. Kościelniak.

Il. 12. Kurtyna Nowego Zamku w 2012 r. Fot. K. Kościelniak.

When I came to Kamieniec after seven years, I saw this very fragment of the defensive walls of the New Castle newly rebuilt – it was not recovered with earth, and shows how the façade looks from the interior (il. 11 & 12).
