Krzysztof Gabrylewicz,
Anna Róžańska
Szkoła Główna Gospodarstwa
Wiejskiego w Warszawie

CHARAKTERYSTYKA STYLISTYCZNA, KONSTRUKCYJNO- -MATERIAŁOWA ORAZ TECHNOLOGIA WYKONANIA NIEZACHOWANEJ DREWNIANEJ BOŻNICY W ZABŁUDOWIE

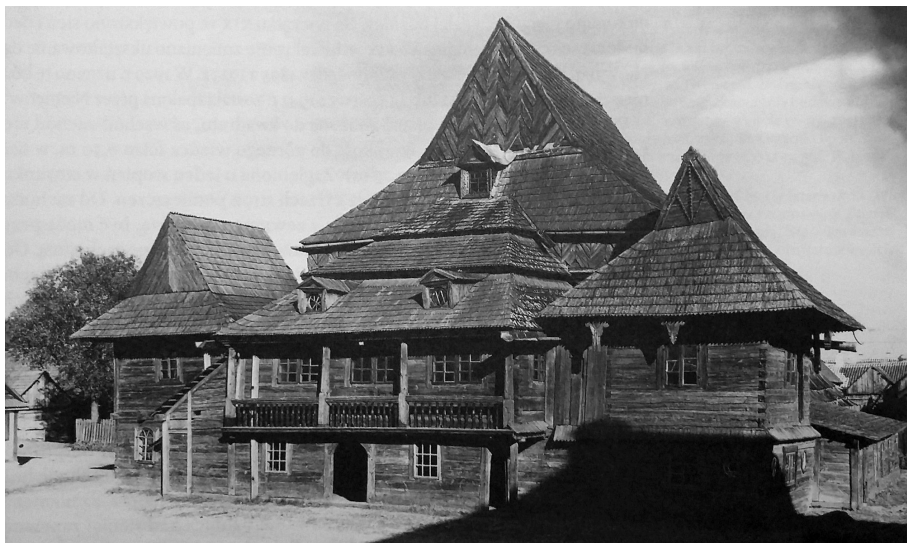
Il. 2. Drewniana bożnica z Zabłudowa. Źródło: archiwum Żydowskiego Instytutu Historycznego w Warszawie (brak sygnatury).

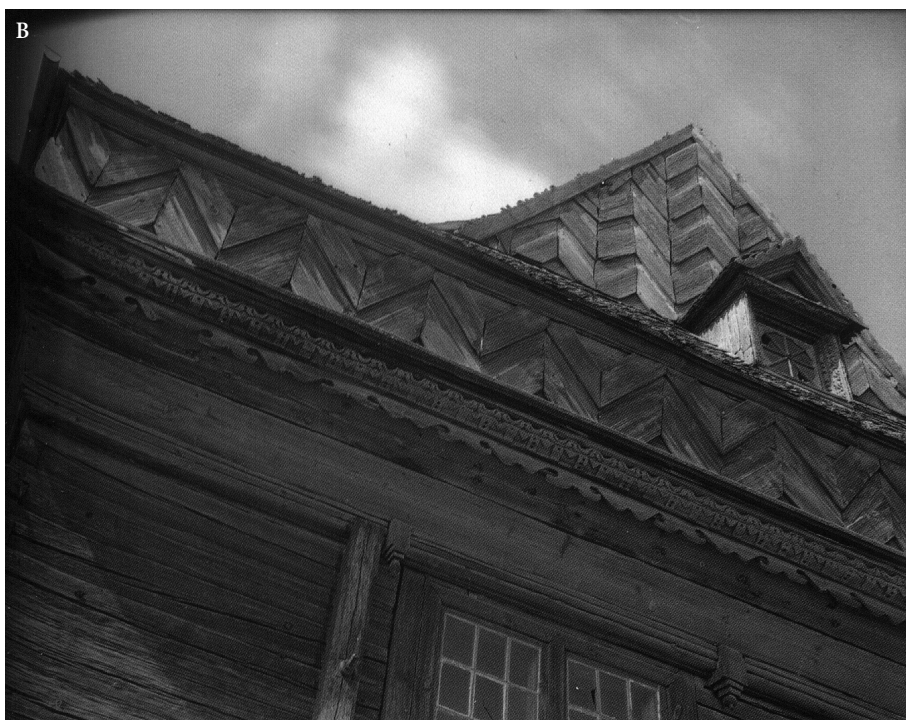
Il. 19. A – szczyt dachu południowego alkierza, B – detal dekoracji gzymsu i fryzu. Źródło: A – Z. Gloger, *Budownictwo drzewne...*, t. 1, s. 28; B – archiwum Żydowskiego Instytutu Historycznego w Warszawie (brak sygnatury).

nad przedsionkiem babińcu. Galeryjka posiadała balustradę z toczonymi tralkami o prostej formie. Pozostałe formy dekoracji ograniczały się jedynie do ozdobnego odeskowania szczytów dachów bożnicy, obramień lukarn, odeskowania ścianki kolankowej tworzącej szeroki gzyms wokół dachu nad główną salą modlitewną i listew ozdobnych biegnących tuż poniżej gzymsu. Deszkowanie szczytów bożnicy wzorowane było na tradycyjnym budownictwie ludowym. Tworzyły je skośnie ułożone deseczki nabijane na siebie w kształt jodełki. Odeskowanie ścianek kolankowych zrobione było z profilowanych klepek, również ułożonych we wzór tworzący jodełkę. XIX-wieczny badacz polskiej architektury drewnianej, Jan Sas-Zubrzycki, doszukiwał się w charakterze tego odeskowania elementów stylu zakopiańskiego, zwanego też narodowym stylem architektury drewnianej. Szczególnie uwidaczniało się to w szczycie dachu południowego alkierza, przedstawionego powyżej na il. 19A. Zygmunt Gloger opisywał tenże szczyt następująco:

od położenia rdzenia pnia, z którego deska została wycięta. Wybiera się tak lewą i prawą stronę deski. Lewa strona jest dalej położona od rdzenia, a prawa bliżej. Deski w odeskowaniu musiały zawsze zachodzić prawa na lewą, by w trakcie wysychania dociskały się i uszczelniały. Do tworzenia szerokich listew ozdobnych należało wybrać materiał tarty ze środka pnia. Deski środkowe mają najlepiej ułożone słoje drzewne, bo prawie prostopadle do powierzchni przetarcia, obie więc powierzchnie są proste i nie może zajść w nich wypaczenie w kierunku odrzeniowym. Na il. 19B przedstawiono fragment dekoracji (gzymsu i fryzu) na elewacji budowli.
