MAŁGORZATA ANDRON

Badania konserwatorskie polichromii stropu kościoła pw. św. Jana Chrzciciela w Turośli. Problematyka zachowania i aranżacji wartościowych historycznie i artystycznie nawarstwień historycznych

CONSERVATION STUDIES OF THE POLYCHROME ON THE CEILING OF THE CHURCH
OF ST. JOHN THE BAPTIST IN TUROŚL

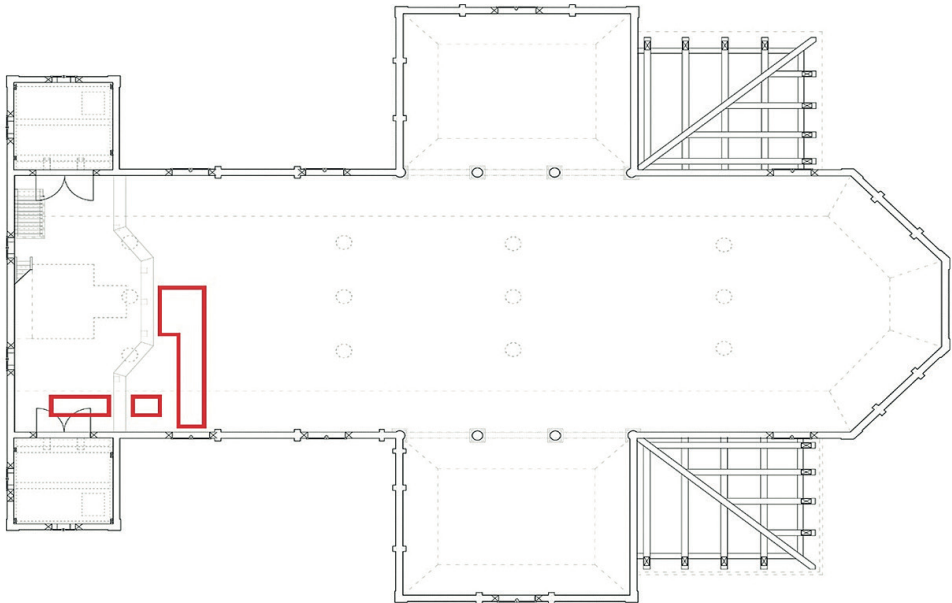
3. Lokalizacja odkrywek
Localisation of excavations

Rozszerzone badania wykonano w 2015 r. i obejmowały one powierzchnię stropu przy chórze i nad chórem od środkowej osi nawy poprzez fasetę do gzymsu południowej ściany (il. 3).

Przyjęta metodyka badawcza uwzględniała wykonanie odkrywek pasowych i schodkowych, jak również odsłonięcie większych obszarów najstarszych dekoracji malarskich.

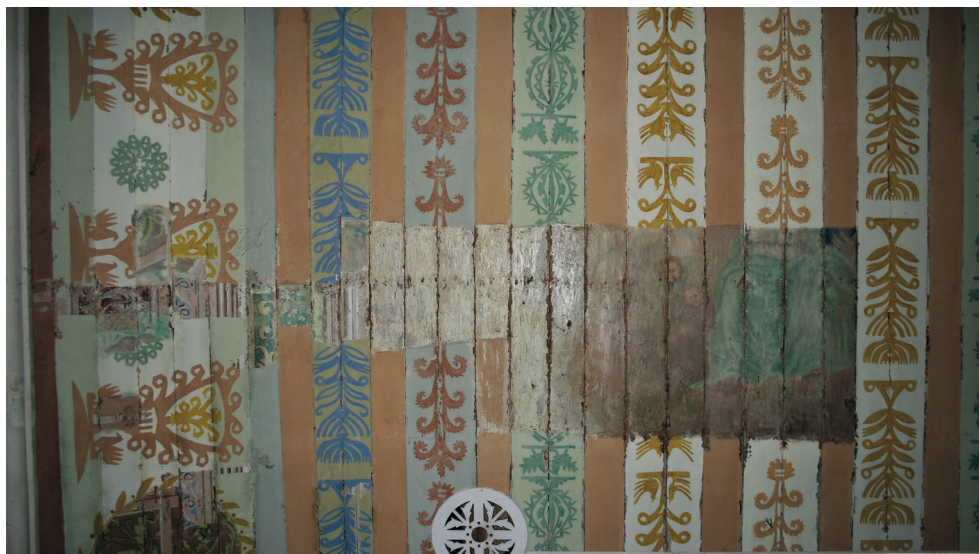
4. Turośl. Kościół pw. św. Jana Chrzciciela. Odkrywka na stropie nawy, 2015. Fot. M. Andron
Turośl. Church of St. John the Baptist. Findings on the nave ceiling, 2015. Photo: M. Andron

Odsłonięte częściowo przedstawienie w partii centralnej zachodniej części stropu, ukazujące postać siedzącego mężczyzny, interpretowano początkowo jako przedstawienie Chrystusa tronującego z kulą ziemską w dłoni w otoczeniu aniołków. Beżowe i szaroniebieskie jednolite podkłady pod fryzem z subtelnym paskowaniem w kolorach brązu, bieli i beżu oraz wkomponowany w to skromny ornament na fasecie (być może zacheuski), w podobnych odcieniach beżów i brązów, i szaroniebieski podkład wokół siedzącej postaci mogły być pierwotnymi, najstarszymi dekoracjami malarskimi stropu.

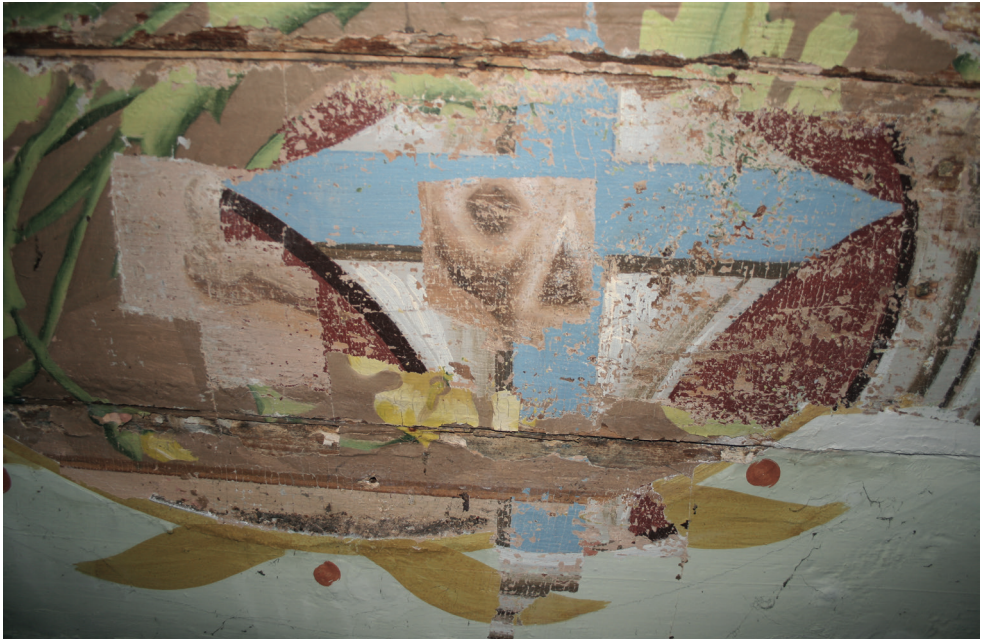
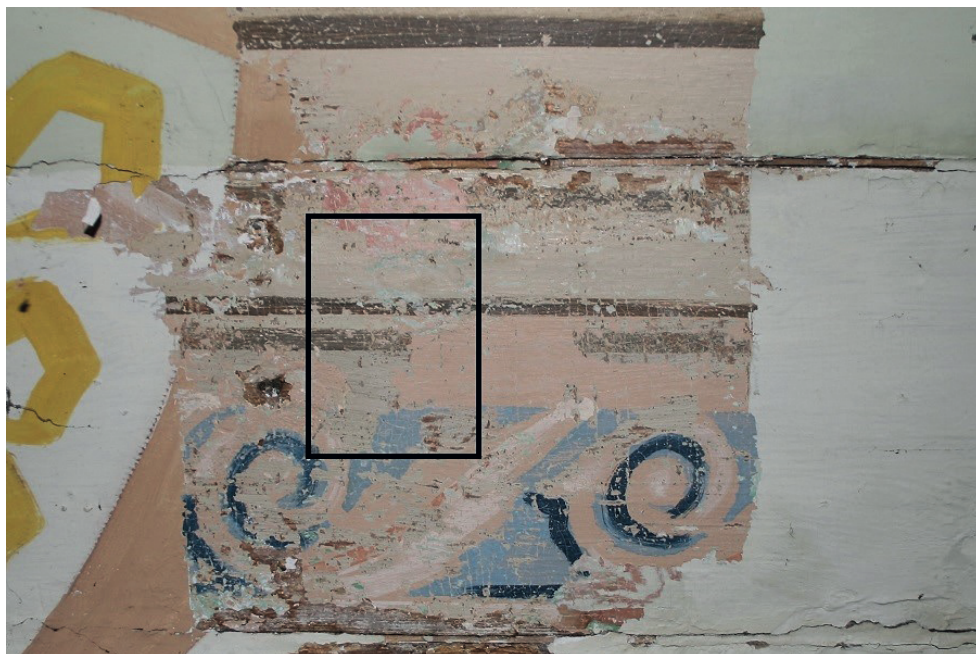
A. Najstarsza, cienko malowana na bardzo cienkiej podmalówce warstwa olejna jest w większości beżową lub szaroniebieską jednolitą warstwą, w obrębie fasety przedstawia proste motywy paskowe w kolorach beżów, brązów i bieli. Trudno określić zakres występowania tej warstwy, ponieważ w trakcie wykonywania badań starano się nie usuwać późniejszych warstw wartościowych, za które uznano warstwy z 1898 r. Beżowy, jednolity podkład występował pod większością odsłoniętych warstw z 1898 r. Dopiero w obrębie występowania zacheuszków natrafiono na bliżej nieokreślone podmalowania ornamentalne w tej warstwie. Podobny, również jednolity podkład, lecz w kolorze szaroniebieskim, występuje pod częścią dekoracji ornamentalnych fryzu fasety usytuowanych bliżej stropu i następnie przechodzi on w tło przedstawienia na stropie.

5. Turośl. Kościół pw. św. Jana Chrzciciela. Prace konserwatorskie przy polichromii stropu, centralnie widoczna najstarsza polichromia z lat siedemdziesiątych XIX w., 2016. Fot. M. Andron
Turośl. Church of St. John the Baptist. Conservation of ceiling polychrome, in the centre: the oldest polychrome from the 1870s, 2016. Photo: M. Andron

6. Turośl. Kościół pw. św. Jana Chrzciciela. Prace konserwatorskie przy polichromii stropu, centralnie widoczna najstarsza polichromia z lat siedemdziesiątych XIX w., 2016. Fot. M. Andron
Turośl. Church of St. John the Baptist. Conservation of ceiling polychrome, in the centre: the oldest polychrome from the 1870s, 2016. Photo: M. Andron

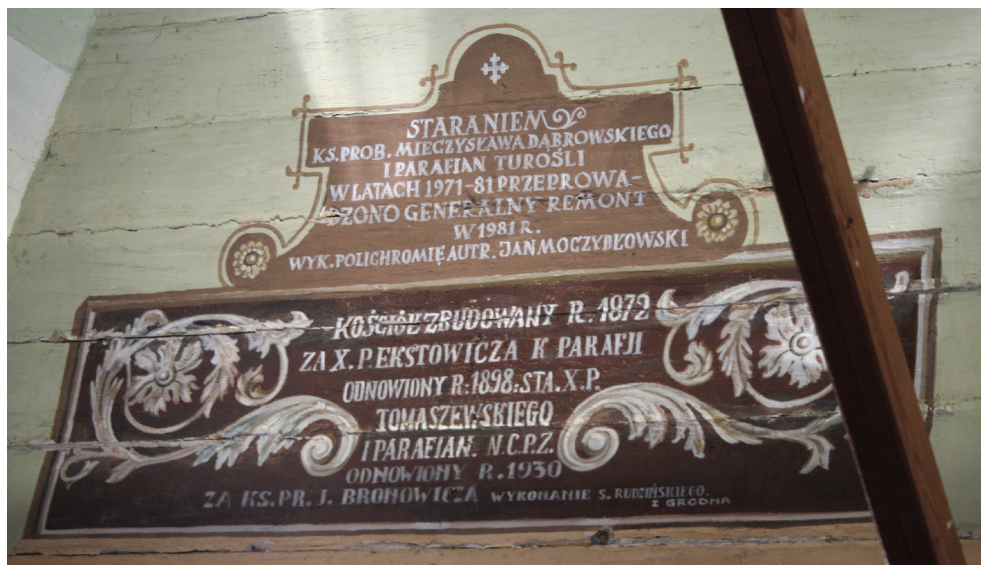
B. W 1898 r. powstaje druga warstwa polichromii. Występuje ona w obrębie ornamentów fasety i tła na stropie. Na fascie nad gzymsem szeroki ornament roślinny i pasowy malowany na czerwonym tle, w który wkomponowane są zacheuski. Datę powstania tej polichromii potwierdza polichromowana inskrypcja znajdująca się na ścianie za ołtarzem głównym, na której zapisywane były trzy epizody odnawiania kościoła w Turośli. Najstarszy zapis, pochodzący z 1889 r. KOŚCIÓŁ ZBUDOWANY R 1872 ZA X. P. EKSTOWICZA K PARAFJI ODNOWIONY R: 1898:STA.X.P. TOMASZEWSKIEGO I PARAFIAN. N.C.P.Z., dekorowany jest ornamentem zbliżonym w formie i stylistyce do fragmentu roślinnego ornamentu fasety malowanego na czerwonym tle. Ornament ten jest to kompozycja plecionej wici roślinnej z motywem akantu w biało-szarym kolorze na ciemnoczerwonym tle.

7. Turośl. Kościół pw. św. Jana Chrzciciela. Inskrypcja za ołtarzem głównym, 2014. Fot. M. Andron
Turośl. Church of St. John the Baptist. Inscription behind the main altar, 2014. Photo: M. Andron

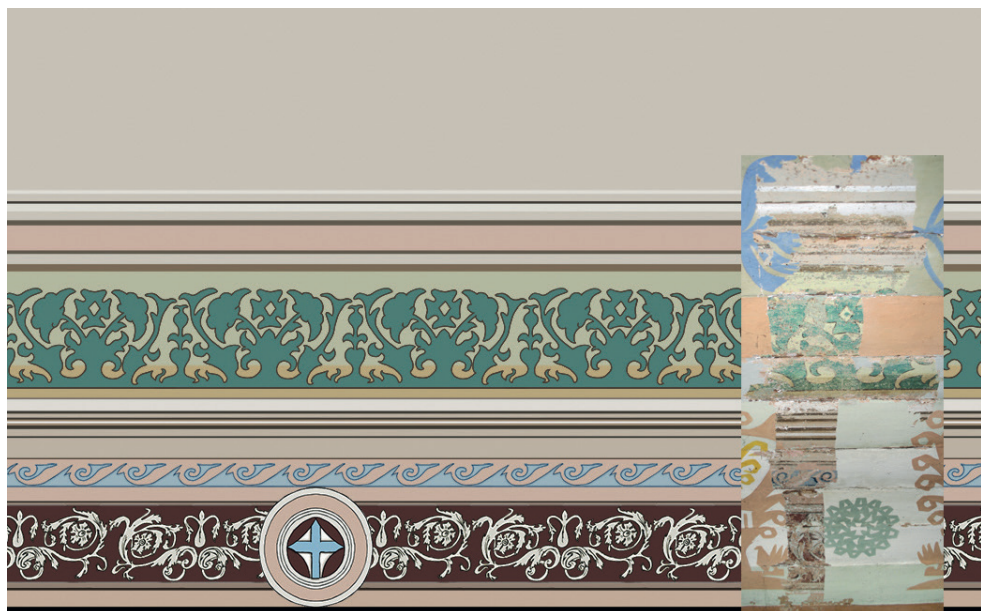
W pas tego ornamentu wkomponowany jest zacheuszek z błękitnym krzyżem. Powyżej tego pasa wąski pas niebieskiego ornamentu na jasnym tle w kolorze złamanej bieli (podmalowanej później różową farbą), następnie pas ornamentu pasowego w kolorach bieli, beżu i brązu. Kolejnym elementem dekoracji ornamentalnej fryzu jest szeroki pas ornamentu w kolorze zieleni szmaragdowej - zielone

motywy okuciowe obrysowane ciemnym, brązowym paskiem na jasnym, kremowo-żółtym tle. Powyżej znajduje się szeroki ornament paskowy w kolorach beżu, brązu i bieli.

8. Wizualizacja fryzu, 2015. Autor: K. Michałowski
Visualisation of the frieze, 2015, K. Michałowski

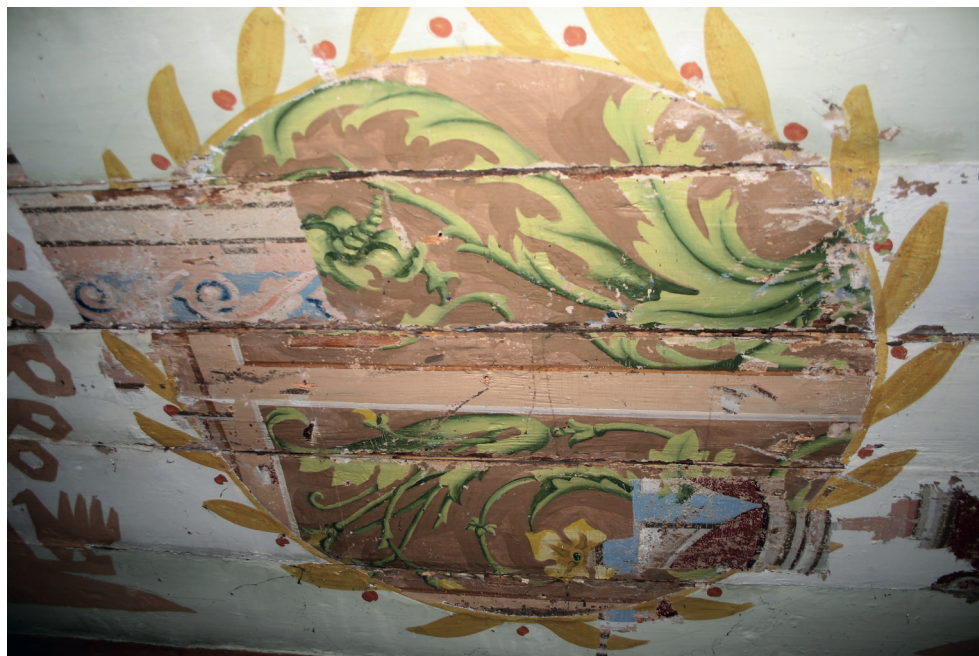
D. Kolejną warstwą jest olejna warstwa występująca w obrębie ornamentów i powierzchni tła na stropie. W obrębie ornamentów są to motywy roślinne – zielone liście ostów i wici z żółtymi kwiatami na tle rozbielnego różu angielskiego, ujęte w pasowe ramy. Warstwa ta znajdowała się bezpośrednio pod tondami z postaciami świętych i apostołów

9. Turośl. Kościół pw. św. Jana Chrzciciela. Polichromia stropu, czwarta warstwa chronologiczna znajdująca się pod warstwą z 1971 r., 2015. Fot. M. Andron
Turośl. Church of St. John the Baptist. Ceiling polychrome, fourth chronological layer beneath a layer from 1971, 2015. Photo: M. Andron

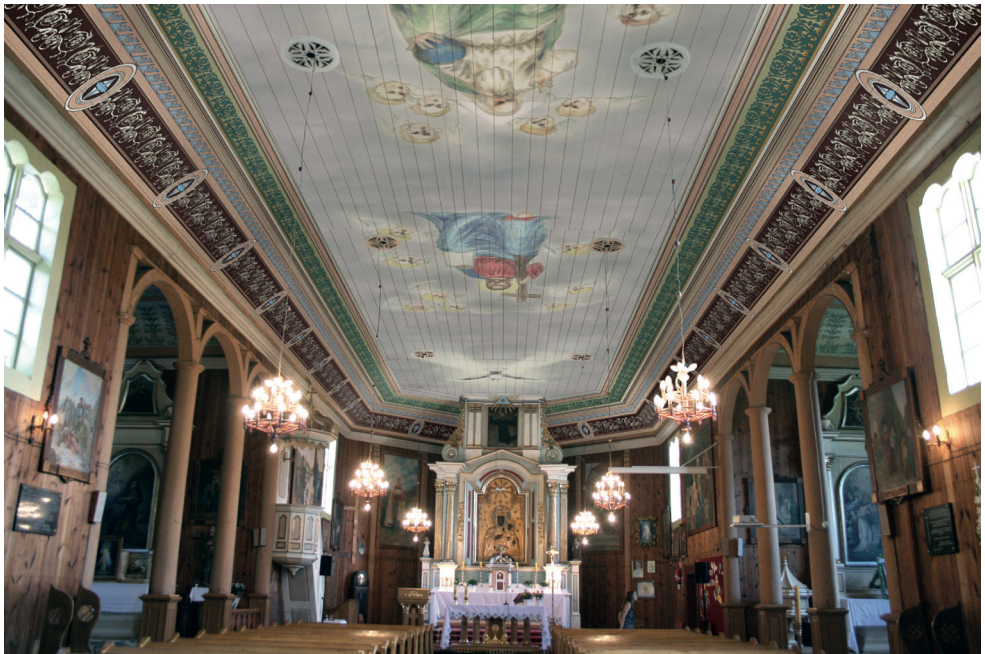
10. Wizualizacja polichromii stropu, 2014. Autor: K. Michałowski
 Visualisation of ceiling polychrome, 2014. K. Michałowski

Wirtualna aranżacja zaprezentowana na etapie projektowania konserwatorskiego wizualizowała założenia projektowe, które opierały się częściowo na wynikach badań oraz częściowo na prawdopodobnych propozycjach części centralnej stropu, które miały być zweryfikowane podczas prac konserwatorskich. Odslonięte spod przemalowań polichromie w części centralnej okazały się sceną Zwiastowania. Wizualizacja zakładanego wyglądu końcowego ułatwiła dyskusję i podjęcie decyzji na etapie wstępnym prac.

Projekt zakładał, że wtórne warstwy przemalowań zostaną usunięte do warstwy pierwotnej w partii centralnej stropu, gdzie występuje przedstawienie, zaś w partiach faset wstępne założenie zakładało usunięcie przemalowań do warstwy z 1898 r., o wartościowych walorach artystycznych, i po wykonaniu pełnego odsłonięcia tej warstwy chronologicznej i uzyskaniu dokładniejszego rozpoznania najstarszej warstwy podjęcie ostatecznych decyzji co do zakresu i stopnia odsłaniania dwóch najstarszych warstw polichromii.

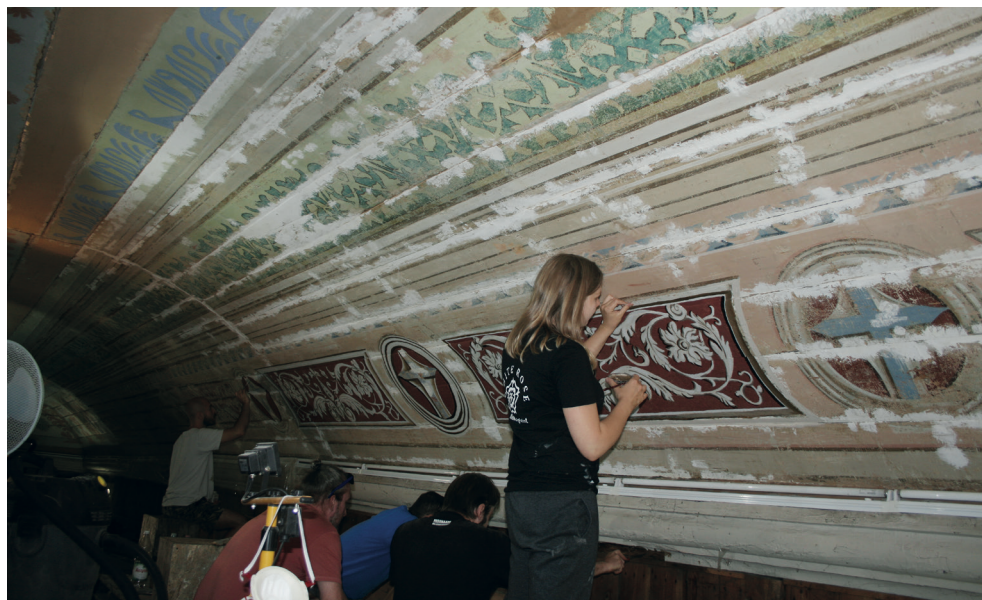
Stan zachowania oryginalnej polichromii jest zróżnicowany w zależności od stanu podłoża. W wyniku pracy drewna przy zmianach wilgotności oraz miejscowego zamakania stropu z powodu nieszczelności dachu nastąpiło wykruszenie się oryginalnej zaprawy na stykach desek i wypadanie listewek. Przy kolejnych remontach dokonywano napraw poprzez dobijanie gwoździ, wymianę desek w miejscach zdegradowanych, dodawanie listew na styku desek, które mocowano gwoździami. Uzupełniano styki desek różnymi zaprawami – początkowo gipsowymi, w późniejszym okresie szczelnymi i twardymi szpachlami z dodatkiem kleju. Uszczelniane w ten sposób styki desek ulegały stopniowej degradacji i obecnie są w większości zniszczone – drewno na stykach jest osłabione, miękkie i wykrusza się w wielu miejscach. W związku z tym polichromia znajdująca się na stykach desek, zarówno oryginalna, jak i kolejne warstwy, praktycznie nie zachowała się.

Zamakanie miejscowe stropu powodowało ponadto stwardnienie i bardzo silne związanie warstw polichromii, co sprawiło, że rozwarstwianie ich w tych miejscach było bardzo trudne – przyczepność warstwy oryginalnej do desek była mniejsza niż przyczepność do wierzchniej warstwy farby. W efekcie w miejscach tych wszystkie warstwy odspajały się do drewnianego podłoża.

11. Turośl. Kościół pw. św. Jana Chrzciciela. Prace konserwatorskie przy polichromii stropu, 2018.

W pierwszym etapie prac usuwano medaliony z przedstawieniami świętych namalowanych na płytach pilśniowych, wyjmowano listwy z przestrzeni między deskami, gips, a także nagromadzony brud przy użyciu odkurzacza. W oczyszczone przestrzenie między deskami wklejono sosnowe listwy za pomocą kleju Rakol. Ubytki pobiał uzupełniano masą szpachlową akrylową Tikkurila. Odkrytą polichromię wypunktowano przy użyciu farb akrylowych firmy Schmicke i Tikkurila.

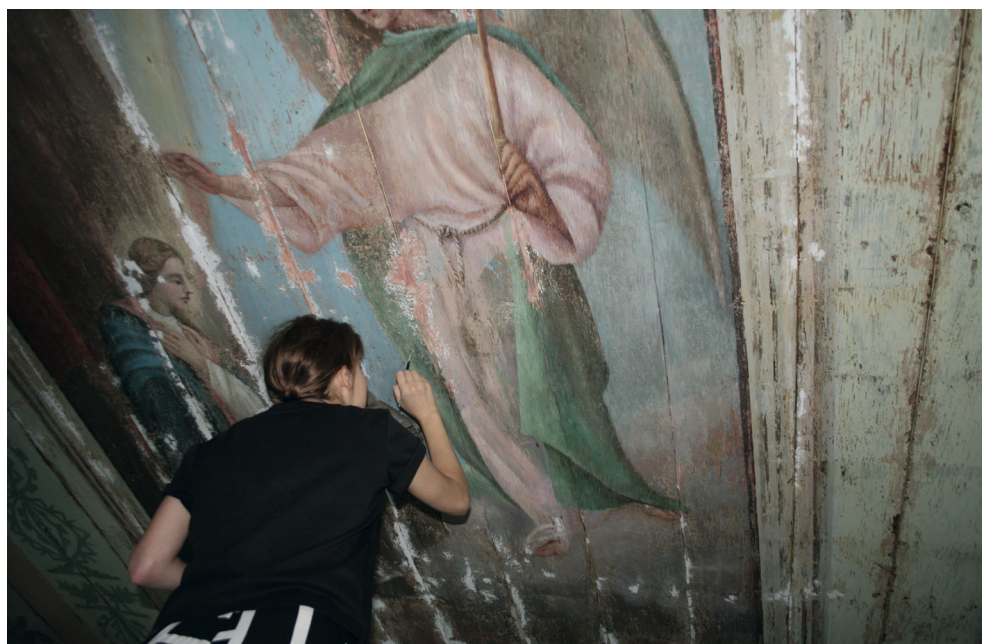
12. Turośl. Kościół pw. św. Jana Chrzciciela. Prace konserwatorskie przy polichromii stropu.

Punktowanie sceny Zwiastowania, 2018. Fot. M. Andron

Drugim przedstawieniem odsłoniętym w części centralnej stropu jest Zwiastowanie – wyraźnie odcinające się od szaroniebieskiego tła ramą architektoniczną w gamie szarości i brązów ze zwieńczeniem, które tworzy akant mięsisty z czerwonymi wypełnieniami. Kompozycję tworzą dwie postacie – anioł zwiastujący Wiel-

ką Nowinę, trzymający w dłoni złote berło, stojący w długiej szacie przed klęczącą Marią, odzianą w czerwoną suknię i błękitny płaszcz. Na podstawie klęcznika leży biała lilia. Nad całością obrazu unosi się gołębica – Duch Święty. Fasety dekorowane są układem ornamentów – głównym motywem są ujęte w ramy architektoniczne, mięsiste akanty na czerwonym tle i krzyże na tle błękitnym. Powyżej znajduje się pas ornamentu falistego w tonacji błękitów i różów, a nad nim okuciowy ornament w tonacji zieleni. Całości tej partii dopełnia układ pasów w tonacji bieli i brązów. Gzyms koronujący pozostał w kolorze bieli lekko złamanej umbrą. Pozostawiono jako świadka nienaruszony fragment stropu za ołtarzem głównym, gdzie znajdują się również inskrypcje mówiące o historii kościoła oraz kolejnych wykonawcach prac malarskich i konserwatorskich.

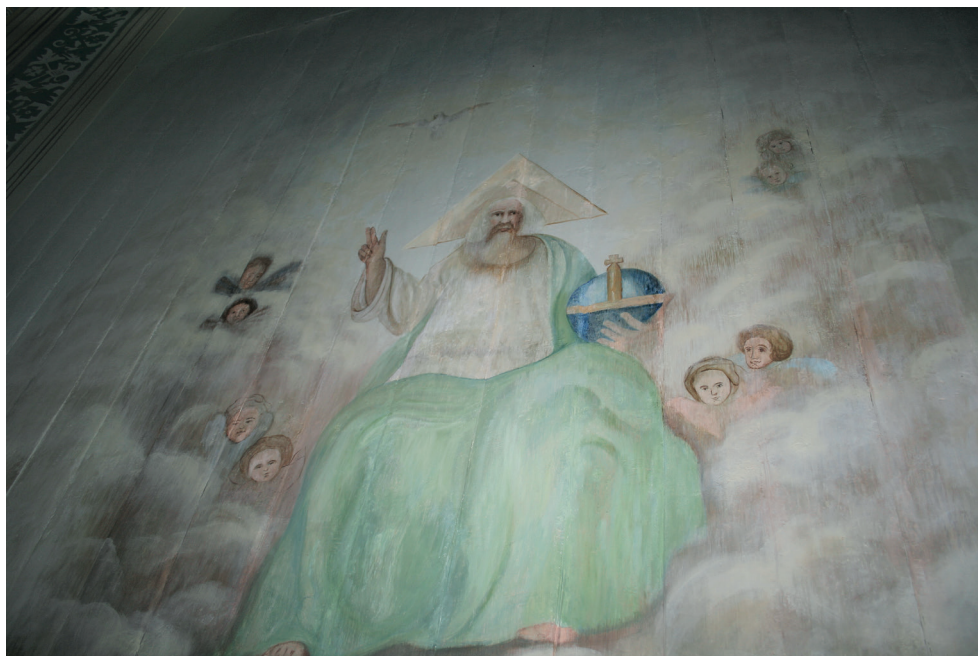
W części środkowej stropu, przy chórze, odsłonięty podczas badań fragment postaci okazał się przedstawieniem Boga Ojca ukazanego jako starzec trzymający w prawej dłoni jabłko królewskie, symbolizujące kulę ziemską zwieńczoną złotym krzyżem. Bóg przedstawiony jest w pozycji siedzącej, w zielonym płaszczu, spod którego widać białą szatę ze złotymi wykończeniami. Lewą rękę ma uniesioną w geście błogosławieństwa. Tło kompozycji dekorującej strop utrzymane jest w tonacji szaroniebieskiej. Tło przechodzi w części zbliżonej do postaci Boga w chmury, z których wylaniają się główki aniołków i gołębicę symbolizującą Ducha Świętego.

13. Turośl. Kościół pw. św. Jana Chrzciciela. Prace konserwatorskie przy polichromii stropu. Bóg Ojciec po konserwacji, 2018. Fot. M. Andron

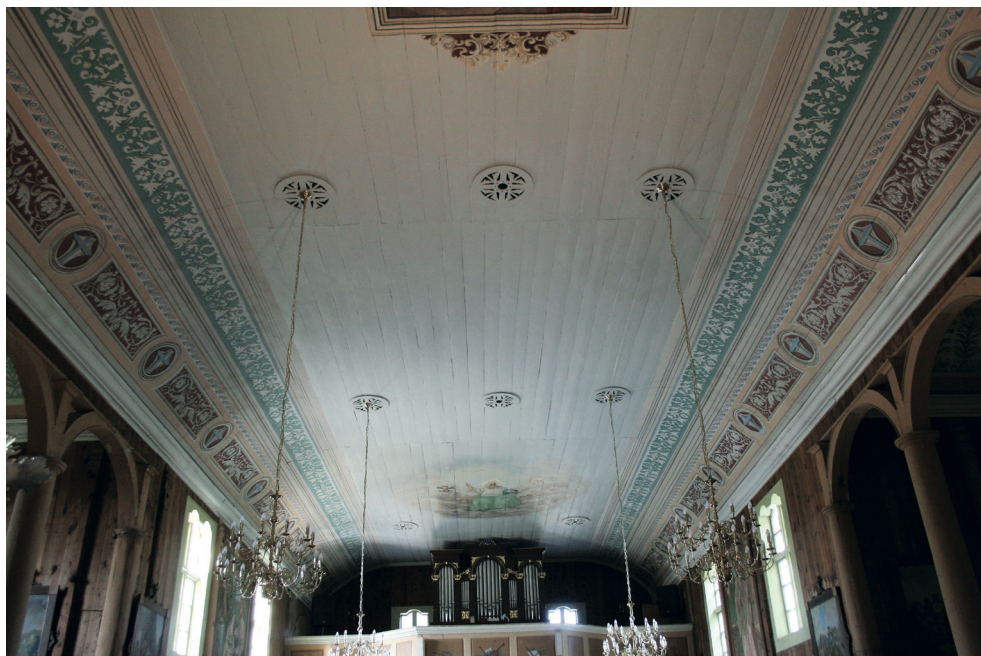
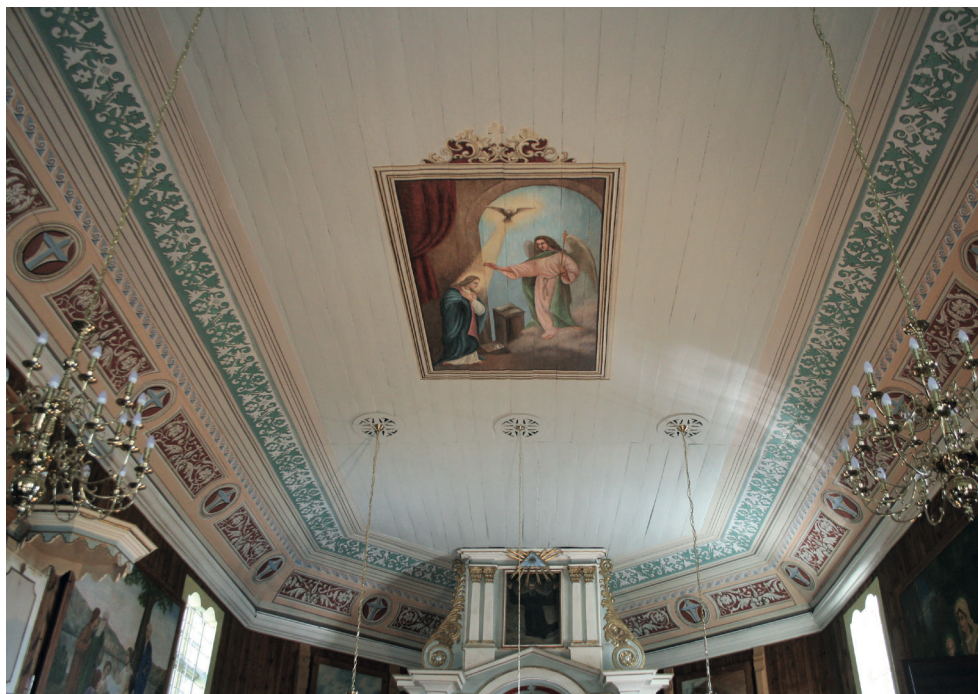
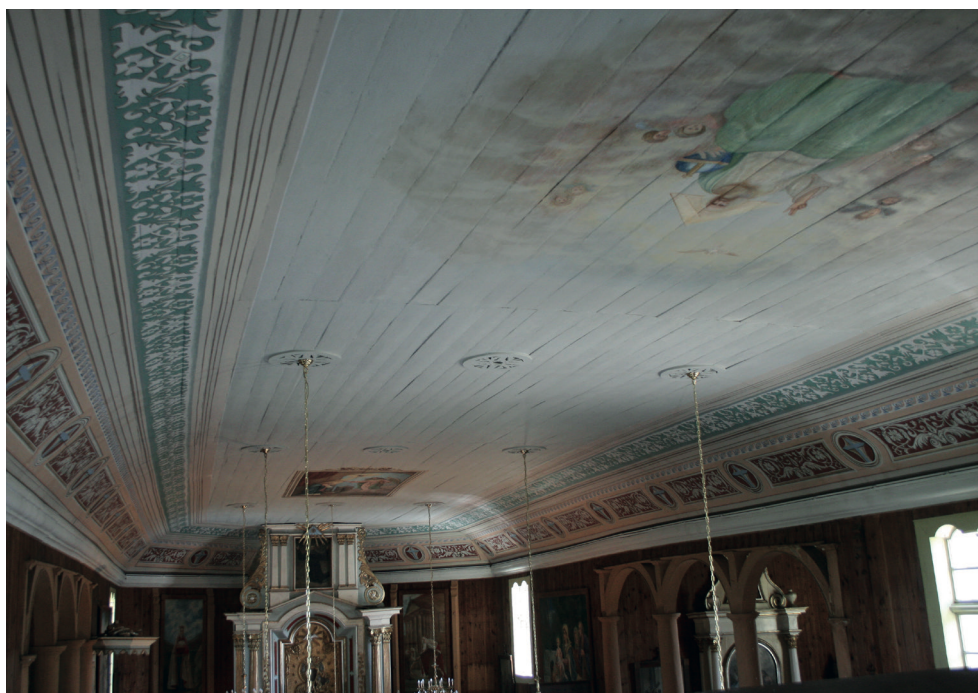
14. Turośl. Kościół pw. św. Jana Chrzciciela. Polichromia po konserwacji, 2018. Fot. M. Andron
Turośl. Church of St. John the Baptist. Polychrome after conservation, 2018. Photo: M. Andron

Konserwacja polichromii stropu nawy i prezbiterium zakończyła się w sierpniu 2018 r. Założony i zrealizowany projekt konserwacji i aranżacji konserwatorskiej, obrazującej w sposób spójny kompozycyjnie i kolorystycznie harmonijny dwa najstarsze nawarstwienia stylowe, ukazał wszystkie najbardziej wartościowe ich fragmenty. Koncepcja łączenia różnych stylowo elementów w nowe aranżacje w celu zachowania wartościowych artystycznie nawarstwień chronologicznych ugruntowana została w latach siedemdziesiątych przez prof. Józefa Dutkiewicza⁴. Konserwacja polichromii stropu kościoła w Turośli objęła nawę główną i prezbiterium. Na kontynuację prac oczekują polichromie stropów kaplic.

15, 16. Turośl. Kościół pw. św. Jana Chrzciciela. Polichromia po konserwacji, 2018. Fot. M. Andron Turośl. Church of St. John the Baptist. Polychrome after conservation, 2018. Photo: M. Andron
